Tilstandsrapport

Fjøsangerveien 183 , 5073 BERGEN

gnr. 17, bnr. 76, snr. 4

Befaringsdato: 27.04.2026 **Rapportdato:** 19.05.2026 **Oppdragsnr.:** 12299-3317 **Eiendomsverdi ref nr:** SE3319

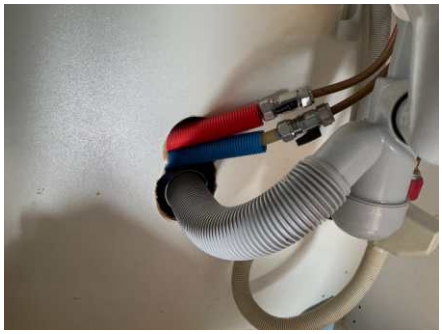
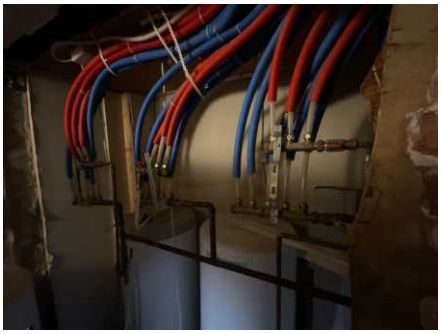
Vanninstallasjonene fremstår med enkelte utførelsesmessige svakheter. Manglende muffe og utilstrekkelig innfesting ved kjøkken trekker tilstanden ned, da røropplegg skal være forsvarlig avsluttet og tilstrekkelig festet. Umerkede forgrenerdeler og stoppekran gir redusert oversikt og gjør betjening, kontroll og eventuell lekkasjesituasjon mindre oversiktlig.
At forgrenerdeler er montert i rom med sluk trekker isolert sett vurderingen noe opp, men når rommet ikke er utført med membran foreligger det ikke en fullgod fuktsikret løsning dersom lekkasje skulle oppstå. Samlet vurderes forholdet som et avvik med behov for oppfølging.

TG2 er satt på bakgrunn av manglende muffe og utilstrekkelig innfesting på vannrør ved kjøkken, samt umerkede forgrenerdeler/stoppekran og at disse er plassert i rom med sluk, men uten registrert membran.

Det anbefales at røropplegget ved kjøkken utbedres med korrekt avslutning og innfesting. Videre anbefales merking av forgrenerdeler og stoppekran, samt vurdering av lekkasjesikringen i rommet hvor installasjonene er plassert.

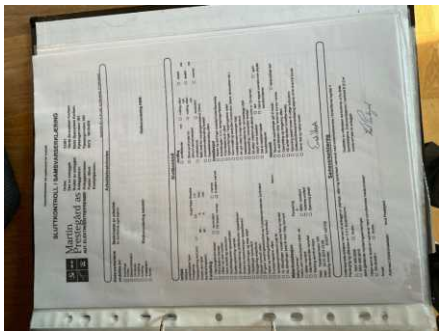
10. Finnes det kursfortegnelse, og er den i samsvar med antall sikringer?
    Nei

11. Foreta en helhetsvurdering av det elektriske anlegget, dets alder, allmenne tilstand og fare for liv og helse. Bør det elektriske anlegget ha en utvidet el-kontroll?
    Ja Elektrisk anlegg – avgrensning, forbehold og henvisning til NEK 405-2-3

Det tas uttrykkelig og spesifikt forbehold om mulige feil og mangler ved anlegget, herunder skjulte avvik og sikkerhetsmessige forhold som ikke kan avdekkes uten en fullstendig faglig gjennomgang.
    Anbefaling / henvisning: For dokumentert tilstandsvurdering ved salg/overdragelse anbefales uavhengig kontroll etter NEK 405-2-3:2023 – «Teknisk tilstandsvurdering av elektriske anlegg i bolig ved avhending (salg)», utført av sertifisert virksomhet i samsvar med krav til personell, eksaminering, sertifiseringsordning og metodikk i NEK-405-serien.
