Tilstandsrapport

Munkerudstubben 2 , 1165 OSLO

Befaringsdato: 22.01.2026 **Rapportdato:** 29.01.2026 **Oppdragsnr.:** 13372-4370 **Referansenummer:** MH1663

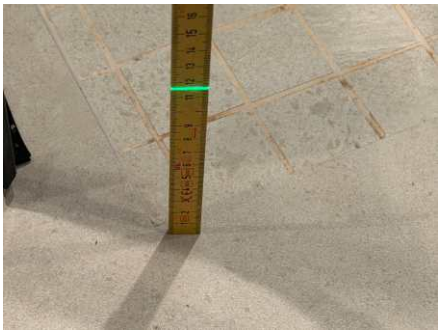
2.ETASJE > BAD/WC

TG 1 Overflater Gulv

Flislagt gulv med varmekabler. Det ble målt ca. 29 mm fall fra overkant gulv ved terskel til topp slukrenne ved vegg i dusjsone, og ca. 9 mm fall fra overkant gulv ved terskel til overkant gulv ved dusjsone. Det er utført stikkmålinger av gulvet med krysslaser; mindre svanker eller bulinger kan eksistere uten at dette blir registrert. Merknad: Synlig glippe i silikonfuge bak toalett. Ellers normal slitasjegrad.
