Tilstandsrapport

Leilighet | H0303

Moksheimsjøen 7, 5542 KARMSUND

Befaringsdato: 23.02.2026 **Rapportdato:** 09.03.2026 **Oppdragsnr.:** 22069-1295 **Eiendomsverdi ref nr:** BT8258

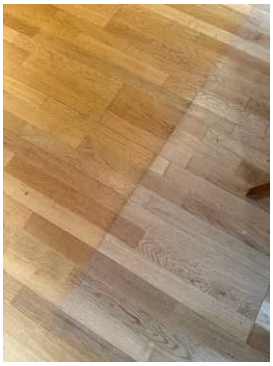
Det er registrert slitasje og stedvise svellinger i parkett, som indikerer tidligere fukt- eller vannsøl.
Fuktsøk ble utført uten registrering av forhøyede verdier på befaringsdagen.

Tilstandsgrad 2 er valgt på bakgrunn av synlig avvik fra normal tilstand, selv om det ikke ble registrert aktiv fukt ved befaring.

Forholdet vurderes hovedsakelig å være av estetisk karakter. Svelling kan imidlertid indikere tidligere fuktpåvirkning, og det kan ikke utelukkes at området kan være mer utsatt for fuktbelastning, særlig ved terrassedør. Ved ny fuktpåvirkning kan ytterligere deformasjon i parketten oppstå.

Det anbefales å undersøke om parketten kan slipes og overflatebehandles på nytt. Alternativt kan lokale reparasjoner eller utskifting utføres avhengig av ønsket standard. Ved eventuell utskifting av gulv anbefales det å foreta nærmere undersøkelser i området ved terrassedøren for å avklare om det foreligger underliggende fuktproblematikk.

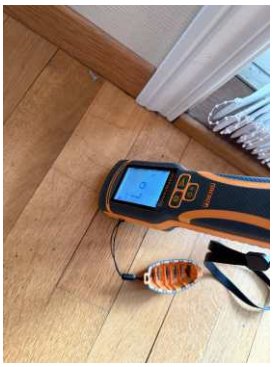
Misfarging

Svellig etter fuktpåvirkning

Fuktskadet parkett ved kjøleskap
