Tilstandsrapport

Amtmann Aarrestads gate 2C , 4344 BRYNE

Befaringsdato: 03.02.2026 **Rapportdato:** 04.02.2026 **Oppdragsnr.:** 12301-3613 **Referansenummer:** TN1400

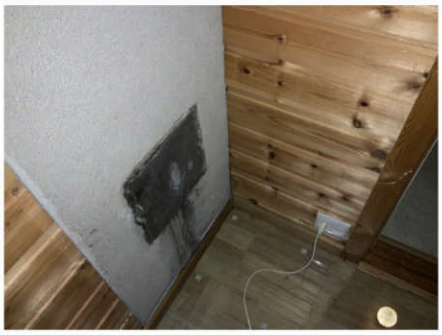
TG 3 Pipe og ildsted

Pipe med vedovn.
Pipen er av eldre dato og kan ha skjulte feil eller mangler som først registreres av feier ved årlig kontroll, eller av murer i forbindelse med montering av ovn. Funksjon og pipeløp er ikke kontrollert i denne rapporten. I boliger hvor pipen går gjennom flere seksjoner kan det være feil med pipen som ikke lar seg kontrollere. På generelt grunnlag anbefales det alltid ytterligere kontroll av feier eller annet egnet firma.

Vurdering av avvik:
• Det er påvist brennbart materiale nærmere enn 300 mm fra sotluke/feieluke.

Konsekvens/tiltak
• Det må foretas tiltak for å lukke avviket.

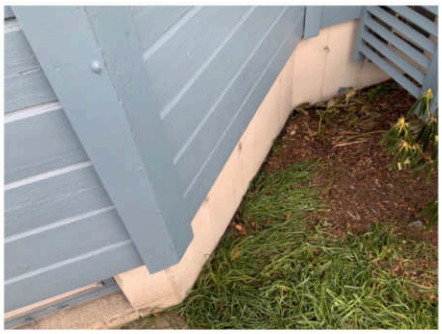
TG 2 Fuktsikring og drenering

Drenering fra byggeår. Bygningsdelen kan ikke kontrolleres og tilstandsgraden er derfor satt på bakgrunn av alder, mer enn halvparten av forventet levetid er overskredet.
For nærmere kontroll må egnet firma kontaktes(rørinspeksjon).
Normal levetid på drenering er 20-60 år.
Det anbefales spyling/kontroll av drenskum med intervaller på 1-5 år.

Vurdering av avvik:
• Mer enn halvparten av forventet levetid på drenering er overskredet.

Fuktsikring/plate mot muren mangler topplisten.

Det anbefales at fuktsikring alltid avsluttes over terreng med topplist for å unngå fukt mellom mur og grunnmursplate.
