BEKKEFARET 8F

Tilstandsrapport

Rapport utført av Dyve og Partnere AS den 09.03.2026

Bekkefaret 8 F, 0280 OSLO

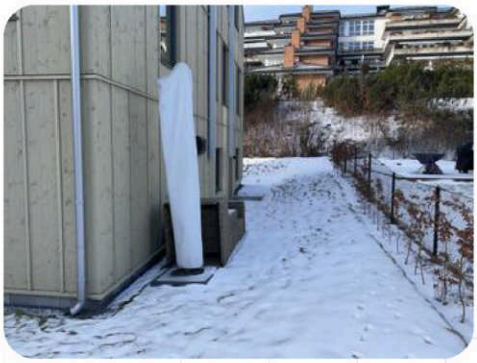
6.4 Drenering

Har boligen synlig drenering?	Ja
Er drenering skiftet siden byggeår?	Nei
Foreligger det dokumentasjon på drenering?	Ja

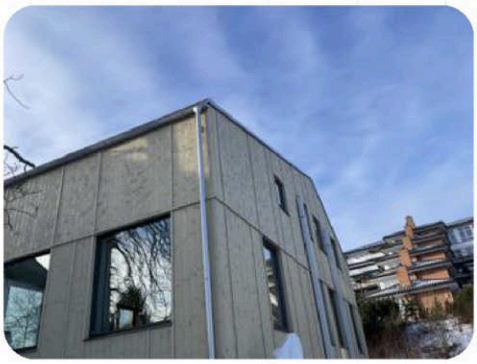
6.9 Taktekking

Oppsummering av taktekking TG-IU

Det er ingen tilgang til tak, og det var dermed ikke mulig å foreta visuell kontroll av tekkingen, overganger, avslutninger eller eventuelle skader.

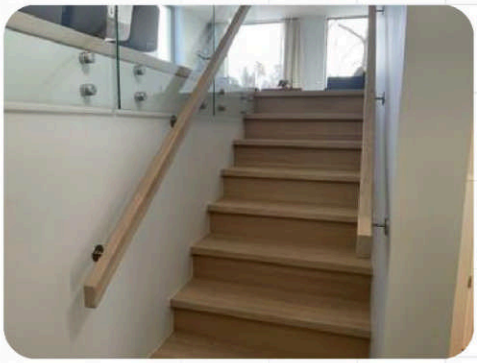
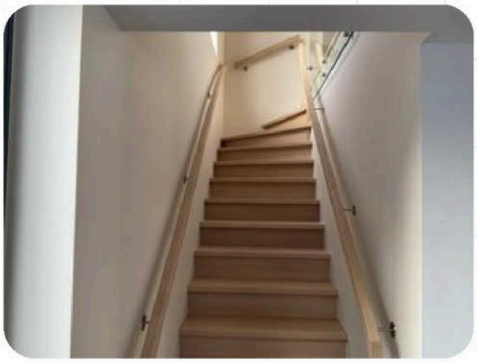
6.16 Trapp

Beskrivelse
Innvendig trapp er en lukket tretrapp.

Er det manglende rekkverk/håndløper?	**Nei**
Er det tilfredstillende høyde på rekkverk?	**Ja**
Er det påvist andre avvik utover normal slitasje?	**Nei**

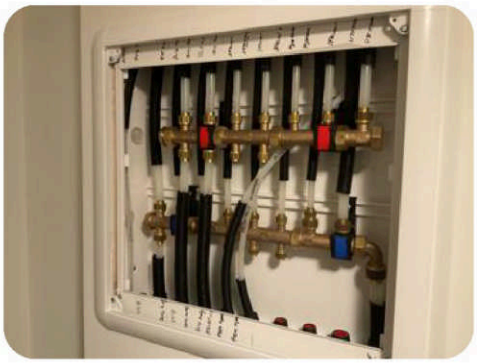
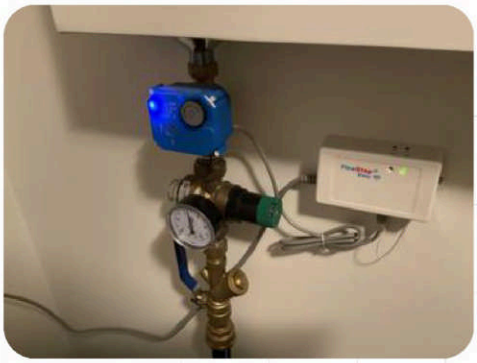
6.18 Vannledninger

Type anlegg	**Rør i rør system**
JRG Sanipex rør i rør system	
Er det utført arbeider på anlegget etter byggeår?	**Nei**
Har vannrør nådd en alder som gir økt risiko for skader eller følgeskader?	**Nei**
Er det registrert tegn til lekkasjer eller skader på vannrør?	**Nei**
Er det redusert vanntrykk ved prøving av to tappesteder samtidig?	**Nei**

Vannrør er oppført med JRG Sanipex rør i rør system.
Vannrør er fra 2025 og har en lav alder med minimal risiko for skader/lekkasjer.
Det registreres normalt trykk ved åpning av 2 tappesteder samtidig.
Rørskap er plassert i bod/teknisk rom i kjeller.
Rørkursene i fordelerskap skal merkes med lengde, leveringsområde og system leverandør.
Denne merkingen er delvis utført.
Det er tilfredstillende lekkasje sikring fra rørskap.
Stoppekran ble registrert i bod/teknisk rom og fungerer som tiltenkt.
Vannrør ligger i varm sone, ingen sannsynliget for frost.
Ingen avvik registreres på anlegget.
Utvendig hovedledning ligger under bakkenivå og er kun kontrollert mot alder.

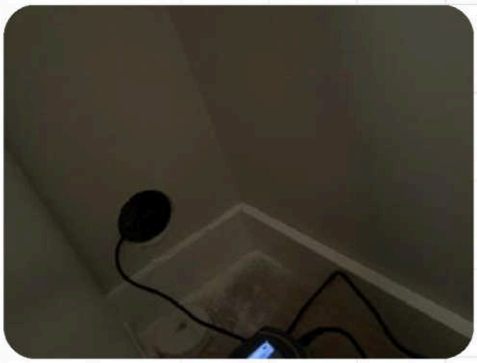
Oppsummering av ventilasjon TG-1

Rommet har tilluftspalte ved terskel.
Rommet er etablert med avtrekk via balansert ventilasjon.
Avtrekk er funksjonstestet med papir og fungerer som tiltenkt.
