PRIVATMEGLEREN
NYBYGG

# KIELLANDS GATE 7

# Vedlegg

Tilstandsrapport

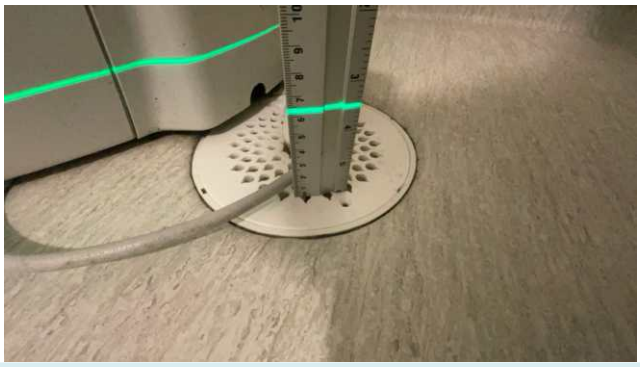
ETASJE 2 (SNR 1) > VASKEROM

### TG 2 Overflater Gulv

Gulvet har vinylbelegg. Fall mot sluk er målt til  motfall på 10 mm.

**Vurdering av avvik:**
• Det er påvist at høydeforskjell fra topp slukrist til gulv/synlig topp membran ved dørterskel er mindre enn 25 mm.

**Konsekvens/tiltak**
• Til tross for avviket i fall/høydeforskjell til sluk, vil gulvet fortsatt kunne lede vann mot sluket, men med redusert effektivitet. Dette kan potensielt øke risikoen for vannansamling i enkelte områder av badet.

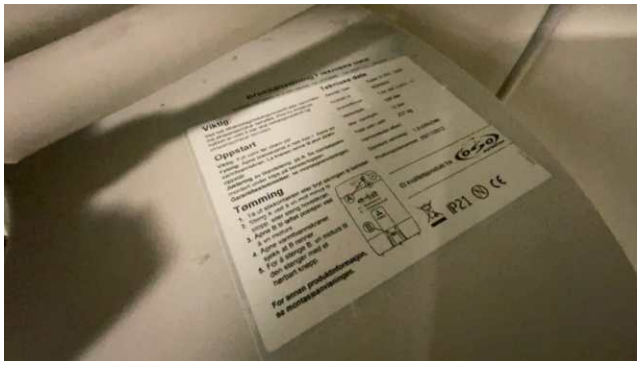
• Det er ikke påvist tilfredsstillende el-tilkobling av varmtvannstank iht. gjeldende forskrift.

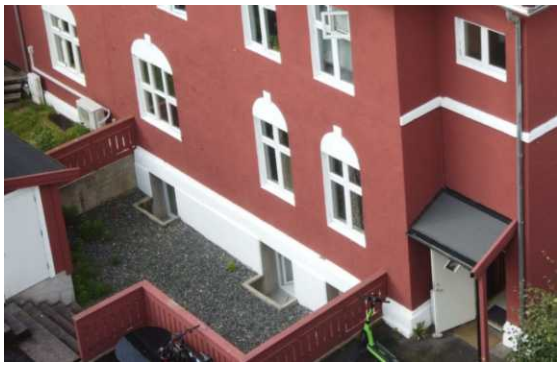
### TG 2 Fuktsikring og drenering

**Vurdering av avvik:**
• Det er avvik:

En side har grus/drenerende masser, mens to sider har asfalt og bortledning av overflatevann.

**Konsekvens/tiltak**
• Tiltak:

Grunnvannsnivået bør kontrolleres jevnlig, spesielt ved store nedbørsmengder, for å avdekke eventuell risiko for fuktinntrengning mot grunnmur.

Det kan være hensiktsmessig å montere avfukter eller iverksette andre tiltak for å redusere fuktbelastning, for å unngå skader på konstruksjonen og inneklimaet.
