PRIVATMEGLEREN
AKSEPT

FRAMNESVEIEN 10

Tilstandsrapport

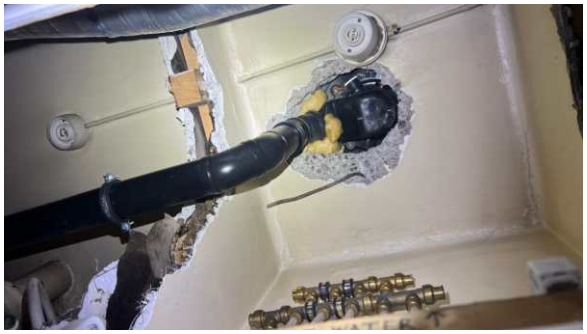
Det er derimot registrert at entrédør ikke er branndør.

Det er registrert brudd i branncelle i himling på baderom, relatert til gjennomføringer for avløps- og tekniske installasjoner. Gjennomføringen fremstår ikke branntettet i henhold til gjeldende krav. Åpninger i konstruksjonen kan medføre redusert brannmotstand og svekket branncellebegrensning. Forholdet vurderes som et avvik og det anbefales at branncellebegrensende konstruksjoner reetableres med godkjente løsninger.

- Det bør gjennomføres radonmålinger.
- For å avklare omfanget av avvik ved branncelleinndeling må det gjøres nærmere undersøkelser av en kvalifisert fagkyndig person. Brannen kan spre seg raskere ved avvik i brancelleinndelingen.
