Tilstandsrapport

Kjetilstadlia 24 , 4237 SULDALSOSEN SULDAL kommune

Befaringsdato: 06.02.2026 **Rapportdato:** 10.02.2026 **Oppdragsnr.:** 12301-3621 **Referansenummer:** EC5735

Foretak: Rogaland Takstpartner AS

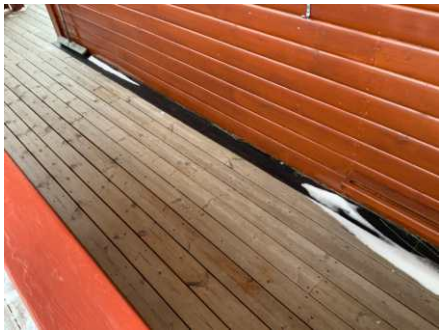
TG 2 Veggkonstruksjon

Yttervegger med stenderverk. Liggende kledning fra byggeåret.

Vurdering av avvik:
- Bordkledning går stedvis nesten helt ned i terreng.
- Det er værslitt/oppsprukket trevirke/trepaneler.

Det bør etableres musebånd der dette mangler, og åpninger som er for store bør tettes for å sikre tilstrekkelig beskyttelse mot skadedyr. Konsekvensen av manglende eller utilstrekkelig musebånd er økt risiko for at skadedyr kan komme inn i konstruksjonen, noe som kan føre til skader på bygningen.

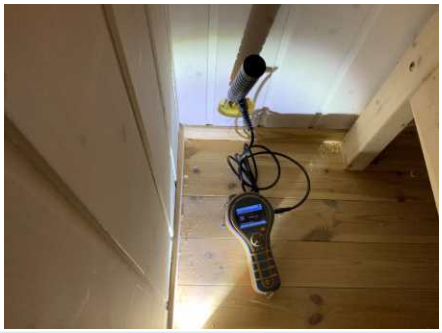
1. ETASJE > BAD

Vurdering av avvik:
• Våtrommet må oppgraderes for å tåle normal bruk etter dagens krav.

• Manglende oppgradering av våtrommet medfører høy risiko for at konstruksjonene ikke vil tåle vanlig bruk av vann eller lekkasjer. Dette kan føre til fuktskader på tilstøtende konstruksjoner.

Ved tett sluk eller ved en lekkasje utenfor dusjen vil dette kunne føre til fuktproblemer i tilstøtende rom.

Kostnadsestimat: 100 000 - 200 000
