Tilstandsrapport

Finnbergåsen 63, 5063 BERGEN

Befaringsdato: 04.02.2026 **Rapportdato:** 08.02.2026 **Oppdragsnr.:** 20209-3189 **Referansenummer:** SN6869

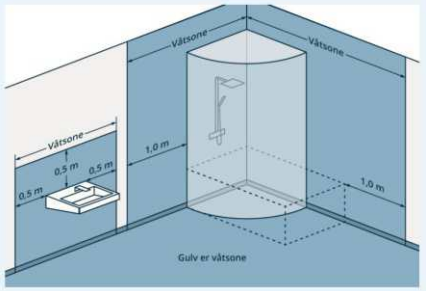
TG 2 Overflater vegger og himling

Vurdering av avvik:
• Det er vindu/dør med ikke fuktbestandige materialer i våtsonen (ved vask, dusj, badekar, osv.), løsningen eller byggematerialet er uegnet.

• Dør er plassert i definert våtsone.

• Det er ikke uvanlig at dør el vindu er innenfor definert våtsone, ofte fungerer våtrom med slike avvik uten at det fører til skader/problemer, men det avviker fra teknisk forskrift og det anbefales å fuktbeskytte utsatte materialer for å sikre mot potensielle skader.

Konsekvens/tiltak
• Uegnede materialer må fuktbeskyttes/utskiftes.
