PRIVATMEGLEREN
LARVIK

SKOLEVEIEN 22

Skoleveien 22

Tilstandsrapport

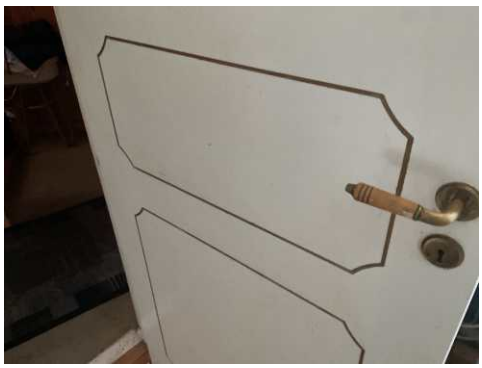
Innvendig har boligen finèrdører.

Vurdering av avvik:
- Enkelte av innvendige dører har betydelige skader
- Enkelte av innvendige dører har en del slitasje.

Mer enn halvparten av forventet brukstid er oppbrukt på innvendige dører.

Konsekvens/tiltak
- Andre tiltak:
