UNDERLIA 46

Tilstandsrapport

Underlia 46, 3021 DRAMMEN

Selveier rekkehus på selveiertomt, bygget i 1982

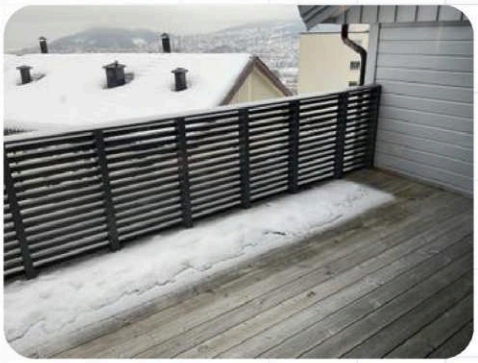
6.6 Balkong, terrasse, platting

Hovedplatting på ca 60m2.
Terrasse i 1.etg på 11 m2.
Platting i u.etg på 9m2.

Det er etablert en platting på 9m2.
Plattingen er etablert med tilfarere på mark og tekket med 28×120 terrassebord.
Det er ikke registrert skader eller behov for tiltak.

Det er etablert en terrasse på 11m2.
Bjelkelag av impregnert trevirke og tekket med 28×120 Terrassebord.
Det er ikke registrert skader eller behov for tiltak.

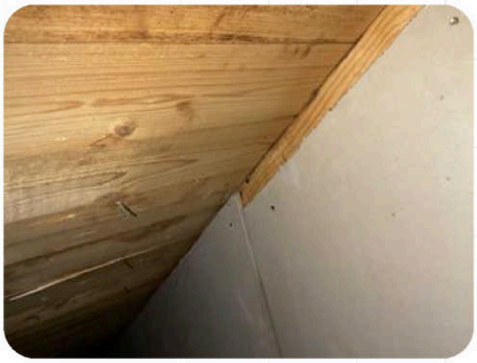
6.16 Lovlighet

Samsvarer boligen med godkjente byggetegninger?	**Ja**
Bygget samsvarer med byggegodkjente tegninger.

Er det avdekt forhold som tyder på at boenhet ikke er delt opp i brannceller etter kravene i teknisk forskrift?	**Ja**
Det er ikke etablert brannskille med 1-lag gips mellom boenheter på kaldtloft. Boligen er bygd før 1985, og det var ikke krav til brannskille på loft mellom boenheter på oppføringstidspunktet. Det opplyses allikevel at forholdet utgjør en mangel etter dagens forskriftskrav.

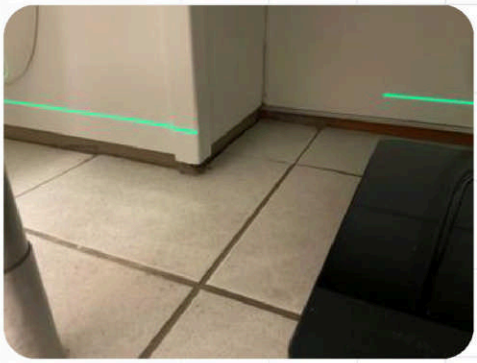
6.26 Membran/tettesjikt

Er det mulig å inspisere sluket?	**Ja**
Type sluk	**Plastsluk**
Er det synlig bruk av membran/mansjett rundt sluk?	**Ja**

Er det tegn til synlige avvik rundt andre gjennomføringer?	**Ja**
Er det påvist synlig feil utførelse på membran/tettesjikt?	**Ja**
Har membran/tettesjikt nådd en alder som gir økt risiko for skader/lekkasjer?	**Ja**
Foreligger det dokumentasjon på membran/tettesjikt?	**Nei**

Oppsummering av membran/tettesjikt **TG-2**
