Tilstandsrapport

Vertikaldelt tomannsbolig

Ole Moes vei 6 F, 1165 OSLO

Befaringsdato: 16.02.2026 **Rapportdato:** 04.03.2026 **Oppdragsnr.:** 22092-2393 **Referansenummer:** VW2073

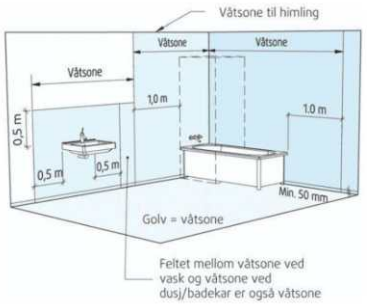
Det bør monteres tett dusjkabinett for å unngå direkte vannpåkjenning på vegger og gulv, da dette vil redusere risikoen for fuktskader i konstruksjonen.

Deler av våtsone har ikke membran, våtrommet må brukes deretter.

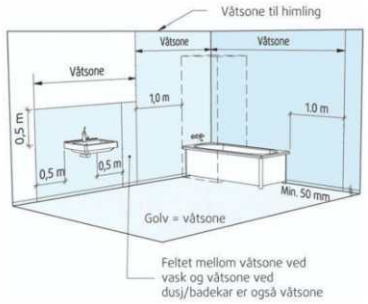
Vurdering av avvik:
• Det er ikke tilfredsstillende membran/tettesjikt på våtrommet.

Deler av våtsone har ikke membran, våtrommet må brukes deretter. Våtsone bak utslagsvask har ikke tilstrekkelig membran. Tilstandsgrad gitt pga. nevnte forhold.

Konsekvens/tiltak
• Uten membran/tettesjikt er det høy risiko for at vann trenger gjennom konstruksjonene og kan medføre fuktskader.

Det bør etableres tilfredsstillende membran/tettesjikt i hele våtsonen for å sikre mot fuktskader og lekkasjer.
Manglende membran medfører økt risiko for vanninntrenging i konstruksjonen, som kan føre til råte, sopp og omfattende reparasjonsbehov.
