SKREDDERSTUVEGEN 5

Tilstandsrapport

Rapport utført av PrivatMegleren Brustad & Partnere den 14.08.2026

Selveier tomannsbolig på selveiertomt, bygget i 1986

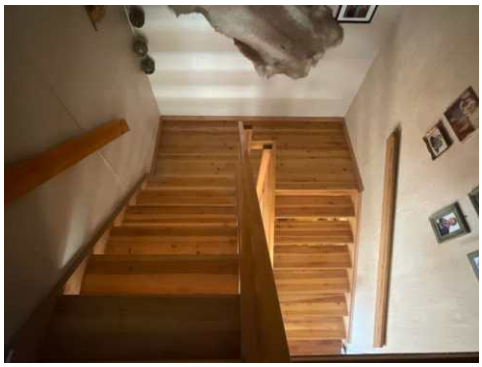
TG 2 Innvendige trapper

Åpne trapper i tre mellom etasjene.

Vurdering av avvik:
• Det er avvik:

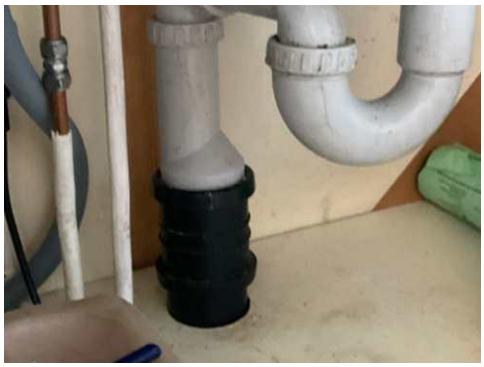
TG 2 Avløpsrør

Avløpsrør av plast.

Vurdering av avvik:
• Mer enn halvparten av forventet brukstid er passert på innvendige avløpsledninger.

Konsekvens/tiltak
• Det er ikke behov for utbedringstiltak siden anlegget fungerer i dag, men ut ifra alder kan skader plutselig oppstå på eldre anlegg.
• I forbindelse med oppgradering av våtrom vil det være naturlig med utskiftning av rør.
• Tidspunkt for utskiftning av avløpsrør nærmer seg.

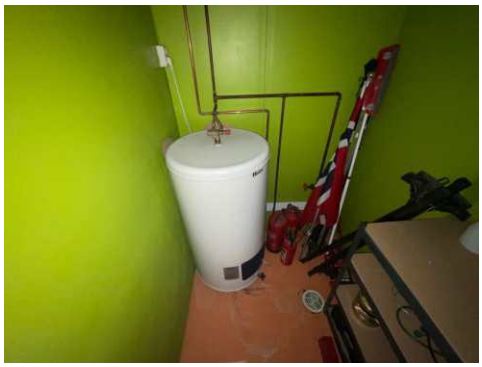
Vurdering av avvik:
• Det er ikke påvist tilfredsstillende el-tilkobling av varmtvannstank iht. gjeldende forskrift.
• Det er påvist at varmtvannstank er over 20 år

Bereder er tilkoblet vanlig stikkontakt.

• Det er ikke behov for utbedringstiltak siden tanken fungerer i dag, men ut ifra alder kan skader plutselig oppstå på eldre tanker.
