Tilstandsrapport

Leilighet

Solbergtun 32 , 3723 SKIEN

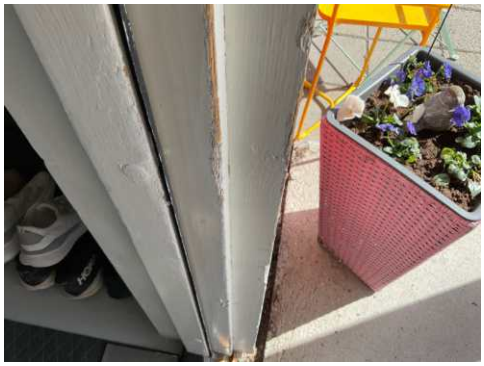
TG 2 Dører

Beskrivelse
Leilighetens ytterdører er malt hoveddør og verandadør.

Vurdering av avvik:
• Det er avvik:

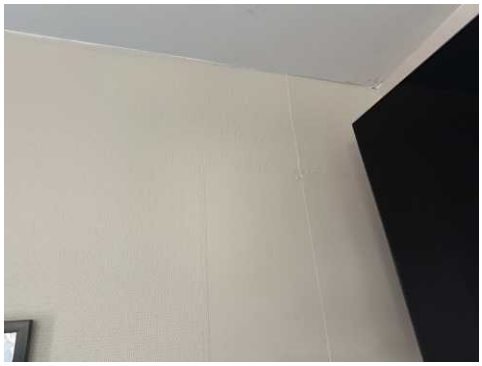
Vurdering av avvik:

• Det er avvik:

Overflater har stedvis ujevnheter.
På soverom mangler det noe strie, trolig på grunn av tidligere montert skap.

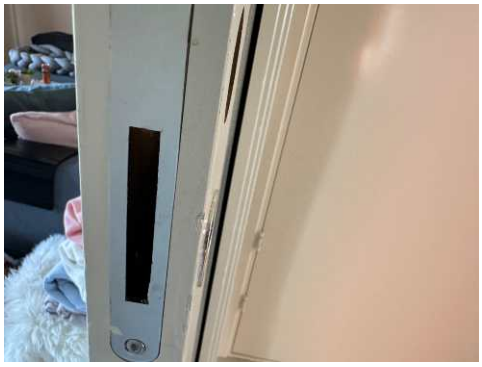
Vurdering av avvik:

• Det er påvist avvik som tilsier at det bør foretas tiltak på enkelte dører.

Karmer har enkelte mindre skader som har utbedret i form av overflatebehandling.
Dør til bad tar i karm.
Skyvedør har skade i nedre del av dørblad samt mangler hempe i låsekasse.

• Enkelte dører må justeres.
• Det bør foretas tiltak på enkelte dører.

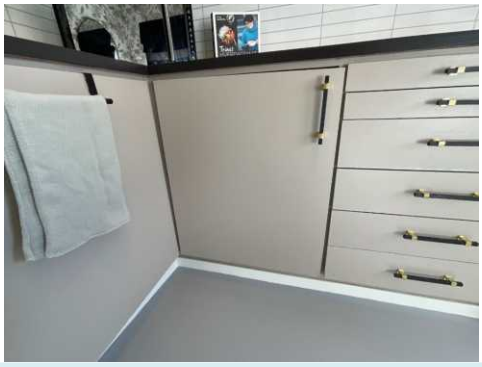
Vurdering av avvik:

• Det er avvik:

Avvik som ble registrert er:
- enkelte fronter er skjeve.
- det ble registret noe svelling i underkant av front til skap for vask.
- mindre fuktskader i bunnplate for skap for vask.

• Tiltak:

Innredningen fungerer med dagens tilstand og avvik.
Oppgradering etter eget ønske og behov.
