VERPESTØLVEGEN 150

TILSTANDSRAPPORT

Fritidsbolig
Verpestølvegen 150, 3593 USTAOSET
HOL kommune
gnr. 68, bnr. 72

Befaringsdato: 10.02.2026 **Rapportdato:** 17.02.2026 **Oppdragsnr.:** 12139-22691 **Referansenummer:** OJ4648

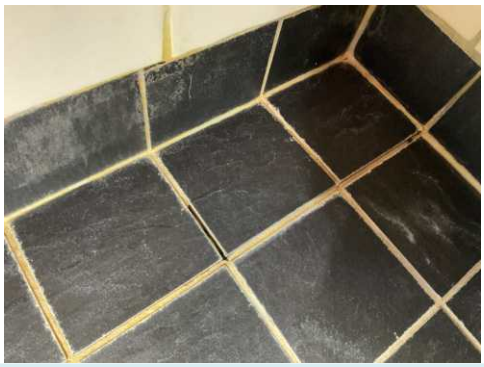
Vurdering av avvik:
- Det er påvist at høydeforskjell fra topp slukrist til gulv/synlig topp membran ved dørterskel er mindre enn 25 mm.
- Det er påvist avvik i fallforhold til sluk i forhold til krav i forskrift på byggetidspunktet.

Målte høydeforskjell fra topp slukrist til topp flis ved dørterskel til 15 mm, det er krav om minimum 25 mm høydeforskjell fra topp slukrist til topp vanntett sjikt/membran ved terskel.
Gulv i rommet er tilnærmet flatt, det er imidlertid fall i gulv mot sluk i dusjhjørne.
Registrerte enkelte fliser med bom samt løse fliser og krakkelering/oppsprekking i flisfuger i dusjhjørne.

• Det må foretas utbedring av fallforhold.
• Til tross for avviket i fall/høydeforskjell til sluk, vil gulvet fortsatt kunne lede vann mot sluket, men med redusert effektivitet. Dette kan potensielt øke risikoen for vannansamling i enkelte områder av badet.
• Et bad med manglende/redusert fall til sluk blir mindre funksjonelt og sikkert for brukeren. Dette kan medføre stående vann på gulvet, vann som ikke ledes effektivt til sluket, økt risiko for at vann renner ut av rommet og redusert sklisikkerhet på gulvet.
