PRIVATMEGLEREN
DRAMMEN

SVEN SVENSENS VEI 8

Tilstandsrapport

Sven Svensens vei 8, 3014 DRAMMEN

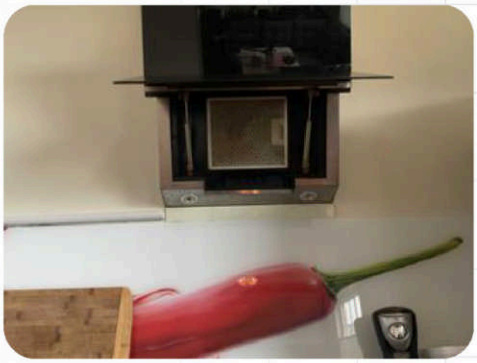
6.15 Kjøkken

Komfyrvakt og lekkasjesikring er ikke montert.
(Lekkasjestopper er på plass men ikke tilkoblet)
Selv om det ikke var krav om dette på byggetidspunktet vurderes dette som et avvik fra dagens sikkerhetsnivå.

TG2 settes basert på avvik fra forventet sikkerhetsutstyr etter dagens norm og avhendingslov.

Konsekvens:
- Konsekvensen av å ikke ha lekkasjestopper på kjøkken kan være unødvendige vannskader.
- Konsekvensen av å ikke ha en komfyrvakt på kjøkkenet kan være økt risiko for brann.

Anbefalte tiltak:
- Det anbefales montering av lekkasjestopper. (Ligger under kjøkkenskap/ikke aktivert)
- Det anbefales montering av komfyrvakt.

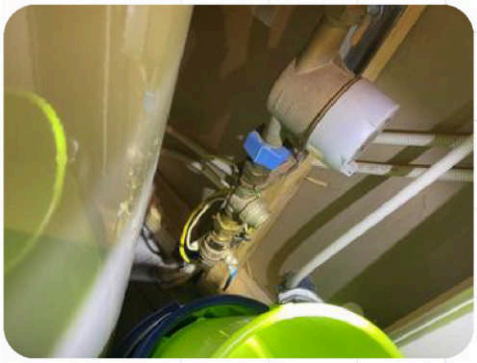
Oppsummering av avløp **TG-2**

Avløpsrør er oppført i plast.
Utvendig avløpsnett er fra rundt 1990.
Innvendig avløpsnett er fra 2016.
Det påpekes at det ikke er noen symptomer ved befaring.
Det registreres normal avrenning fra tappesteder.
Kloakk opplyses være luftet over tak i pipeløp.
Stakeluke er påvist i kjeller.

TG2 settes med bakgrunn i utvendig avløpsnett (over 25år) med moderat risiko for skader/lekkasjer.

Konsekvens:
- Konsekvensen av alder på avsløpsrør fra 1990 er at de kan være utsatt for slitasje, blokkeringer, lekkasjer m.m.

Anbefalte tiltak:
- Det ble ikke registrert behov for tiltak, men med tanke på alder kan skader plutselig oppstå.

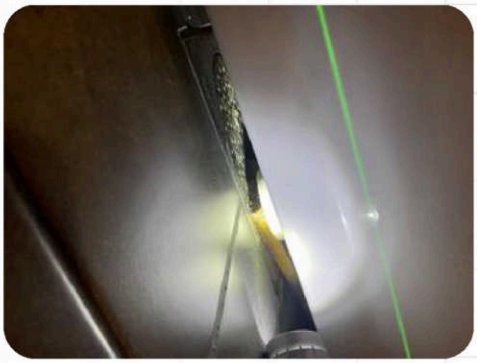
TG2 settes med bakgrunn i ikke tilstrekkelig fall på gulvet.
