SLÅPEVEIEN 5

Tilstandsrapport

Slåpeveien 5, 1671 KRÅKERØY

Selveier enebolig på selveiertomt, bygget i 1979

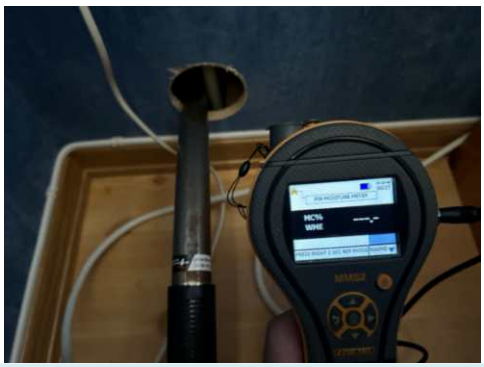
1.ETASJE > BAD

TG 1 Tilliggende konstruksjoner våtrom

Det er målt etter fukt med Protimeter fuktindikator med hammerelektrode.
Protimeter fuktindikator kan ikke måle fuktprosent under 6,8%.
Målinger her er under dette og fuktmåling har gode lave verdier.
