OTTO VALSTADS VEI 18
A

Tilstandsrapport

Otto Valstads vei 18 A, 1395 HVALSTAD

Selveier enebolig på selveiertomt, bygget i 1908

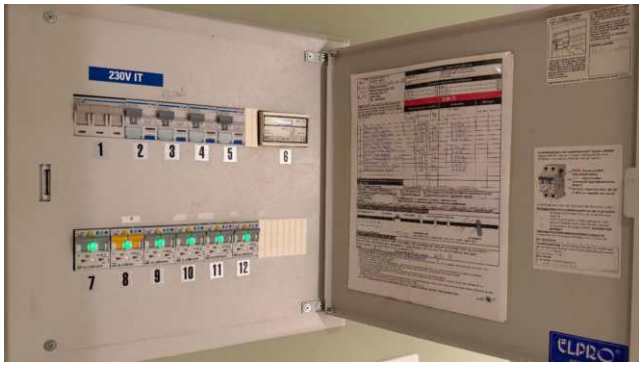
Inntak og sikringsskap

9. Er der synlig defekter på kabler eller er disse ikke tilstrekkelig festet?
Ja

12. Foreta en helhetsvurdering av det elektriske anlegget, dets alder, allmenne tilstand og fare for liv og helse. Bør det elektriske anlegget ha en utvidet el-kontroll?
Ja Det anbefales en el kontroll av det elektriske anlegget pga alder på deler av anlegget.

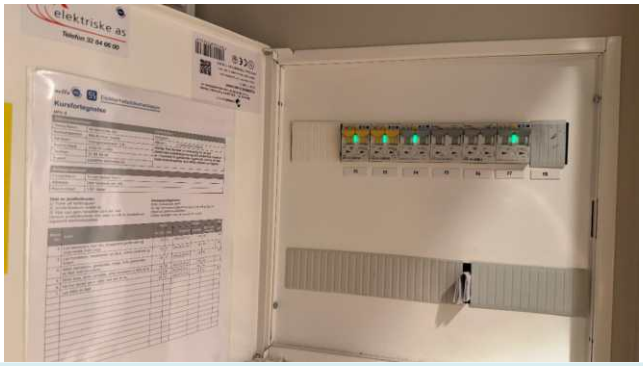
10. Er det tegn på at kabelinnføringer og hull i inntak og sikringsskap ikke er tette, så langt dette er mulig å sjekke uten å fjerne kapslinger?
Nei

11. Finnes det kursfortegnelse, og er den i samsvar med antall sikringer?
Ja
