Tilstandsrapport

Nesbakken 30, 5114 TERTNES

Befaringsdato: 22.09.2025 **Rapportdato:** 18.04.2026 **Oppdragsnr.:** 20209-3017 **Eiendomsverdi ref nr:** SY9292

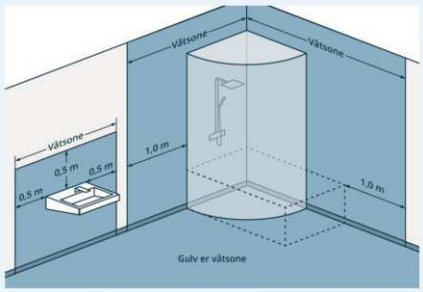
TG 2 Overflater vegger og himling

Keramiske fliser på vegger, malt platekledning i tak med spotlights og LED belysning.

Vurdering av avvik:
• Det er vindu/dør med ikke fuktbestandige materialer i våtsonen (ved vask, dusj, badekar, osv.), løsningen eller byggematerialet er uegnet.

Konsekvens/tiltak
• Uegnede materialer må fuktbeskyttes/utskiftes.

• Det er ikke uvanlig at dør el vindu er innenfor definert våtsone, ofte fungerer våtrom med slike avvik uten at
det fører til skader/problemer, men det avviker fra teknisk forskrift og det anbefales å fuktbeskytte utsatte materialer for å sikre mot potensielle skader.
