Tilstandsrapport

Ibsens gate 79 - SNR 4, 5052 BERGEN

Befaringsdato: 30.01.2026 **Rapportdato:** 16.02.2026 **Oppdragsnr.:** 12127-2104 **Referansenummer:** HW5600

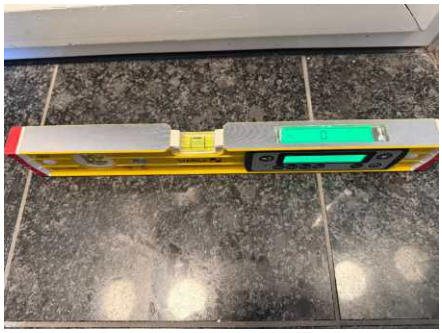
Våtrommet har fliser på gulv.

Det er varme i gulvet.

Vurdering av avvik:
• Det er påvist at høydeforskjell fra topp slukrist til gulv/synlig topp membran ved dørterskel er mindre enn 25 mm.
• Det er påvist at noen fliser har bom (hulrom under).
• Det er påvist avvik i fallforhold til sluk i forhold til krav i forskrift på byggetidspunktet.

Det er motfall ved vask.

Konsekvens/tiltak
• Selv om bom eller hullyd ikke alltid er et umiddelbart problem, bør det overvåkes nøye før eventuell utvikling i sprekker i flisfuger e.l. oppstår. Dette må en foreta tiltak for, for å begrense utviklingen.
• Til tross for avviket i fall/høydeforskjell til sluk, vil gulvet fortsatt kunne lede vann mot sluket, men med redusert effektivitet. Dette kan potensielt øke risikoen for vannansamling i enkelte områder av badet.
