PRIVATMEGLEREN
FREDRIKSTAD

VESTENGATEN 38

Tilstandsrapport

Vestengaten 38, 1659 TORP

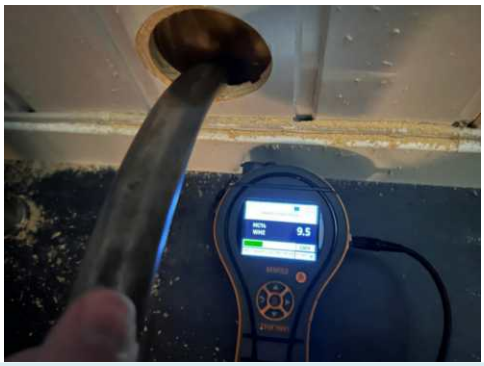
U.ETASJE > BAD

TG 0 Tilliggende konstruksjoner våtrom

Det er tatt hull i vegg fra
Det er målt etter fukt med Protimeter fuktindikator med hammerelektrode med en fuktprosent på 10%
