LØNNEVEIEN 12

Tilstandsrapport

Enebolig

Lønneveien 12, 1053 OSLO

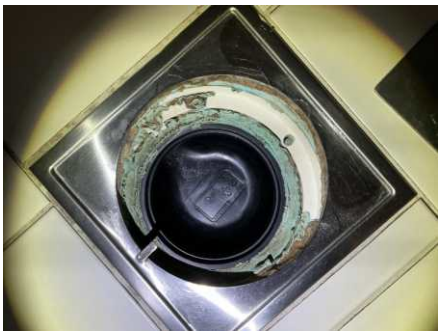
Membran/tettesjikt: Membranens oppgave er å hindre vann i å trenge inn i underliggende konstruksjoner. Tilstedeværelse, utførelse og full tilstand av skjulte deler kan ikke kontrolleres ved vanlig visuell befaring.

Vurdering av avvik:
• Det er ikke tilfredsstillende membran/tettesjikt på våtrommet.

Sluket har oppnådd mer enn halvparten av forventet levetid. Eldre sluk gir større mulighet for slitasje som kan føre til utettheter.

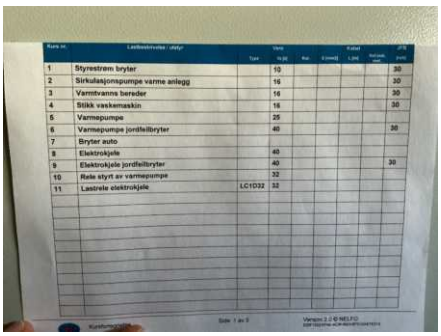
Inntak og sikringsskap

9. Er det tegn på at kabelinnføringer og hull i inntak og sikringsskap ikke er tette, så langt dette er mulig å sjekke uten å fjerne kapslinger?
   Nei

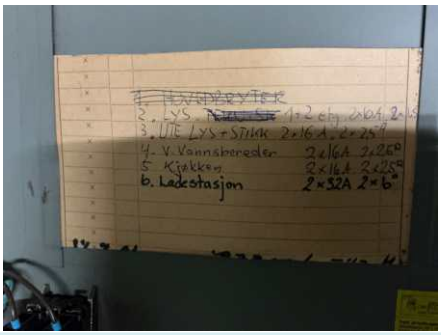
Inntak og sikringsskap

7. Er det tegn på at kabelinnføringer og hull i inntak og sikringsskap ikke er tette, så langt dette er mulig å sjekke uten å fjerne kapslinger?
   Ja
