PRIVATMEGLEREN
SÆDBERG & LIAN

HELLEMYRDALEN 24

Tilstandsrapport

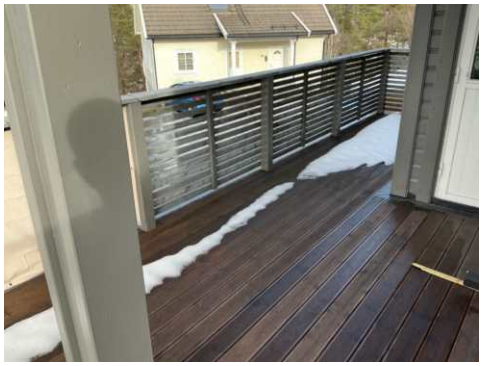
Det er horisontale spiler på rekkverk. Dette tillates ikke i dagens forskrifter med mindre man setter på glass/plast eller annen løsning på innvendig side som forhindrer klatremulighet for barn mm.

Tekking under terrasse/over garasje er fra byggeår og vedlikehold kan forekomme.
