PRIVATMEGLEREN
ØSTBØ & KALDHEIM

HAUKELIVEGEN 927

Tilstandsrapport

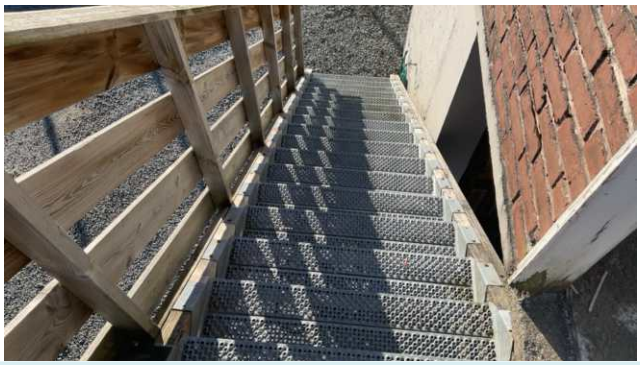
TG 1 Utvendige trapper

Trapp i impregnert trevirkel, trinn av stekkmetall

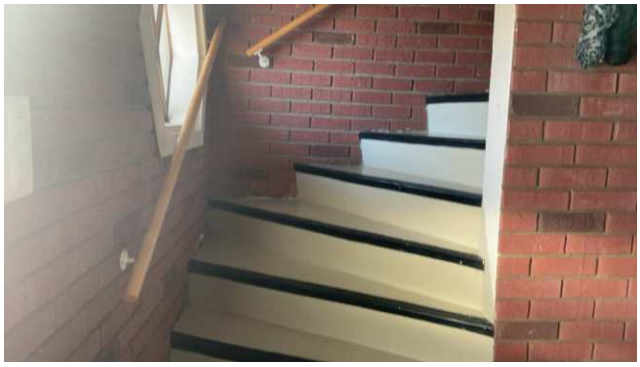
TG 2 Innvendige trapper

Trapper i trevirke.

Vurdering av avvik:
• Trappen har en del slitasjegrad utover det som er normalt ut ifra alder.

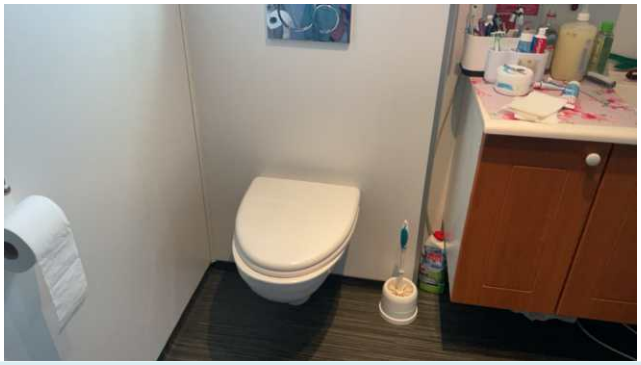
TG 2 Sanitærutstyr og innredning

Vurdering av avvik:
• Det er ikke påvist tilfredsstillende løsning for å synliggjøre lekkasje fra innebygget sisterne.

Konsekvens/tiltak
• Uten dreneringsløsning/lekkasjesikring kan lekkasjer pågå over lang tid uten å bli oppdaget. Dette kan føre til omfattende fuktskader i omkringliggende byggematerialer.
