Tilstandsrapport

Tomannsbolig
Åråsvågmyra 28, 5943 AUSTRHEIM
AUSTRHEIM kommune
gnr. 148, bnr. 36

Befaringsdato: 16.03.2026 **Rapportdato:** 29.03.2026 **Oppdragsnr.:** 21237-1100 **Eiendomsverdi ref nr:** PR4818

Autorisert foretak: Norconsult Norge AS **Sertifisert Takstingeniør:** Svein-Inge Rikstad **Vår ref:** 52602148

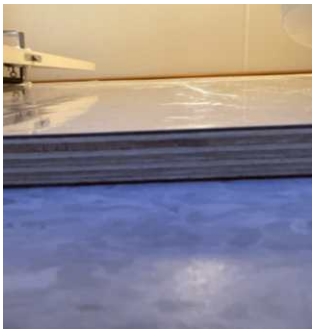
Baderomsplater er montert uten aluminiumsprofil og fugemasse som forsegler dryppkant i bunn av plater.Avviket er påvist på alle veggflater utenom i dusjsone. Her er det montert profil og fugemasse. Årsaken er vurdert som følge av ufagmessig utførelse.
Det er brudd i membran/våtromsplater. Brudd i membran som følge av hull etter diverse innfestninger av inventar i vegg.

Baderomsplater uten aluminiumsprofil og fugemasse.

Dersom det ikke gjøres tiltak, vil fuktopptaket i platene føre til oppsvelling og utett tettesjikt med fare for videre fuktskade i tilstøtende konstruksjoner. Baderomsplater er anbefalt remontert etter preakseptert løsning for denne type konstruksjon.

Brudd i membran på våtromsvegg må utbedres med produkt godkjent for denne type konstruksjon. Åpning/brudd i membran kan føre til fuktskade i bakenforliggende konstruksjon og forkorte levetiden på produktet.

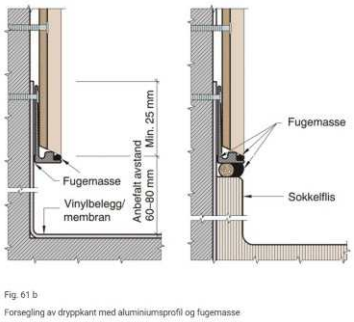
Fig. 61 b
Forsegling av dryppkant med aluminiumsprofil og fugemasse

Forsegling av dryppkant med aluminiumsprofil og fugemasse. Kilde: Sintef Byggforsk 543.505 gig. 61 b

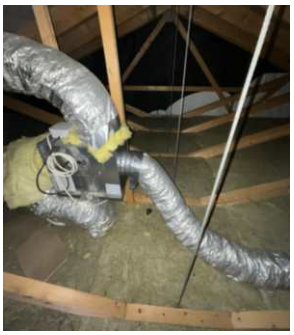
Boligen har mekanisk ventilasjon montert på kaldtloft.

Ved inspeksjon av kaldtloft er det observert mekanisk ventilasjon på kaldtloft. Anlegget er ikke i drift og tilstand er ukjent. Anlegget er vurdert koblet opp mot kjøkken og bad med utløp over tak.
