Tilstandsrapport

Enebolig
Råkollveien 79, 1664 ROLVSØY
FREDRIKSTAD kommune
gnr. 727, bnr. 259, fnr. 52

Befaringsdato: 04.03.2026 **Rapportdato:** 14.03.2026 **Oppdragsnr.:** 20247-1813 **Eiendomsverdi ref nr:** IS1655

Autorisert foretak: Boligconsult Takst AS

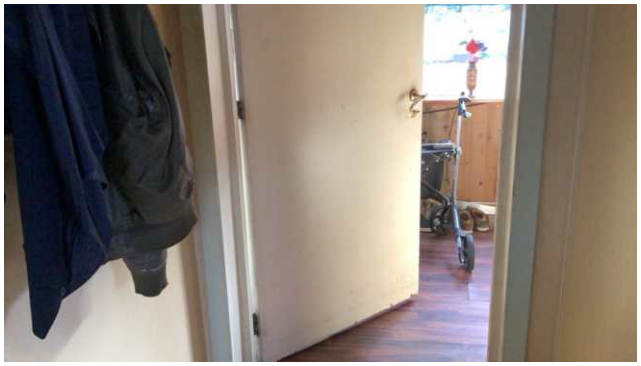
• Enkelte av innvendige dører har en del slitasje.

Dørene har en eldre årgzng, og er slitte.
