PRIVATMEGLEREN
LARVIK

KLØTTREÅSEN 12

Tilstandsrapport

Kløttreåsen 12

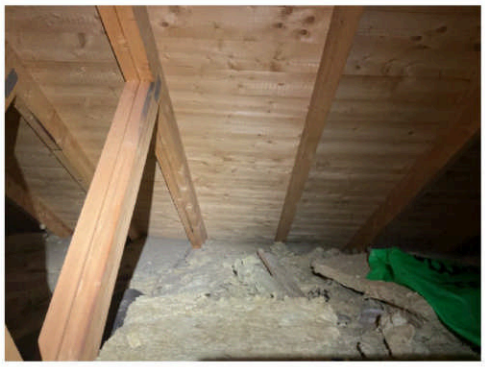
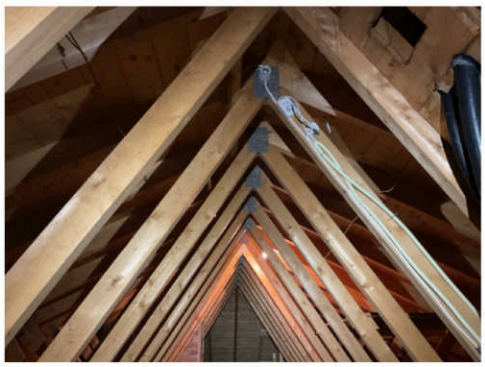
Takkonstruksjon med W-takstoler i tre.

• Det er begrenset/dårlig ventilering av takkonstruksjonen.
• Undertaket er misfarget.

Ingen synlige tegn på svekkelser i konstruksjon eller overflater. Det ble observert misfarget undertak. Takkonstruksjon er bygd etter byggetidens forskrifter med lavere krav til isolasjon og snøbelastning enn dagens krav.

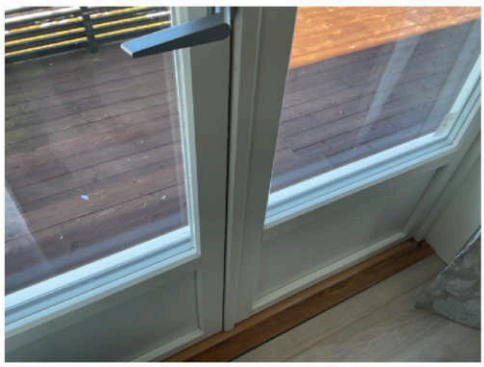
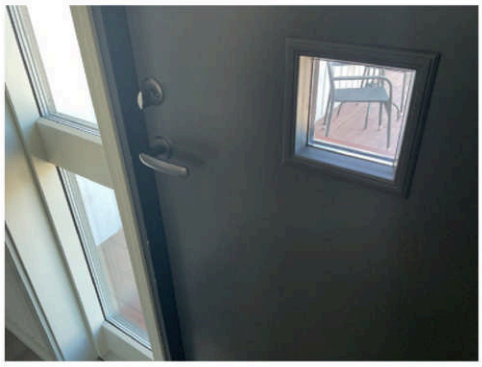
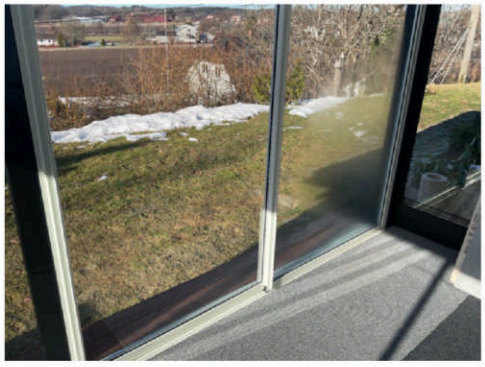
- Det er påvist avvik rundt innsettingsdetaljer.

Belistning/kledning rundt vinduer er lagt tett mot vannbrett og beslag uten luftspalte. Dette kan gi fuktansamling og risiko for råte.

Manglende luftspalte kan føre til fuktskader, opprett en luftspalte ved å justere eler kappe belistning/kledning. Sørg før god tetting rundt vinduer og kontroller jevnlig for fuktskade.

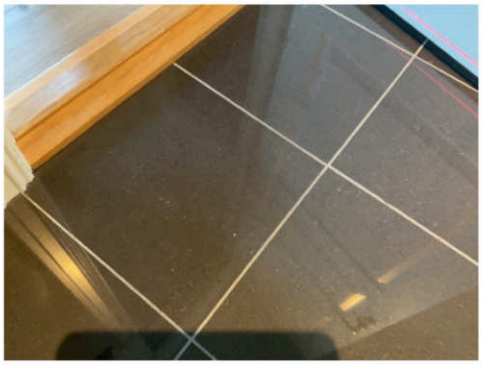
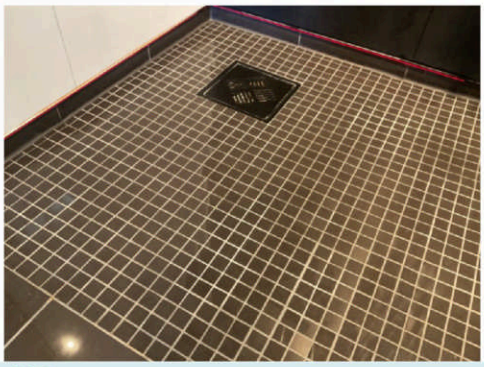
• Det er påvist at høydeforskjell fra topp slukrist til gulv/synlig topp membran ved dørterskel er mindre enn 25 mm.

Fall mot sluk er målt til 20 mm.

Det anbefales og montere lekkasjestopper, for å hindre at lekkasjevann renner ut i tilstøtende rom.
Det må etableres godkjent oppkant mot tilstøtende rom.

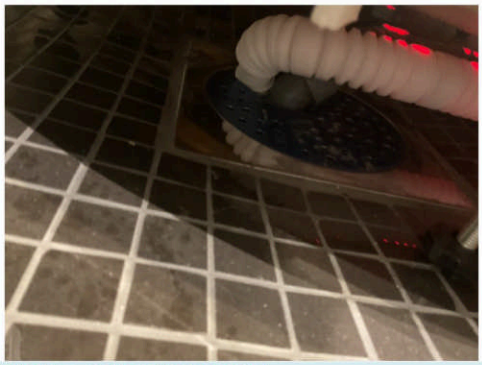
Det mangler dokumentasjon på tettesjikt/membranløsning.

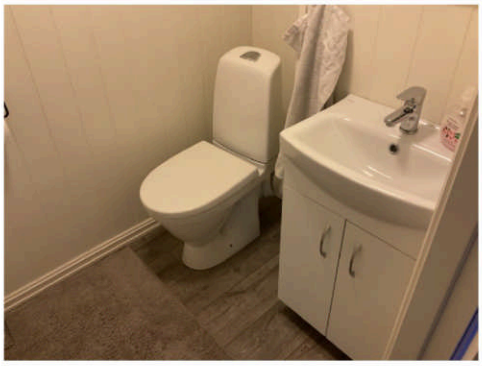
TG 2 Overflater og konstruksjon

Rommet har innredning med servant og toalett.

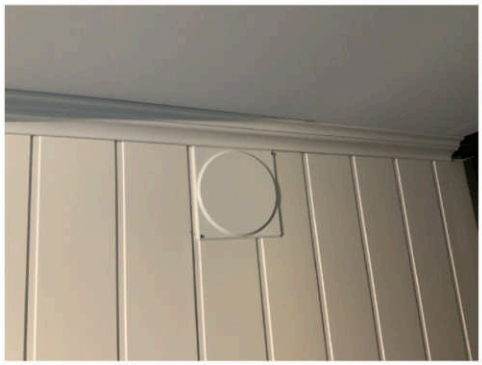
• Mer enn halvparten av forventet brukstid er passert på innvendige avløpsledninger.

• Det er ikke behov for utbedringstiltak siden anlegget fungerer i dag, men ut ifra alder kan skader plutselig oppstå på eldre anlegg.
