Tilstandsrapport

Trollveien 9 B, 1482 NITTEDAL

Befaringsdato: 27.04.2026 **Rapportdato:** 29.04.2026 **Oppdragsnr.:** 22396-2431 **Eiendomsverdi ref nr:** TJ7452

Foretak: Bolig Design AS

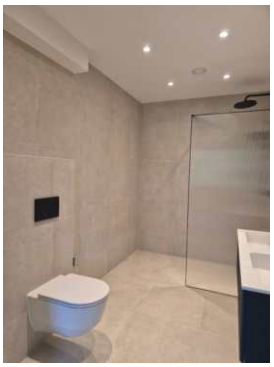
2 ETASJE > BAD

Vurdering av avvik:

• Det er påvist avvik i krav til høydeforskjell/fall-løsning på våtrommet.

• Til tross for avviket i fall/høydeforskjell til sluk, vil gulvet fortsatt kunne lede vann mot sluket, men med redusert effektivitet. Dette kan potensielt øke risikoen for vannansamling i enkelte områder av badet.

Konsekvensen av lite fall på badegulv er at vann kan samle seg og faren for fallskade øker.
