BØYGEN 1

Tilstandsrapport

Enebolig

Bøygen 1 , 1820 SPYDEBERG

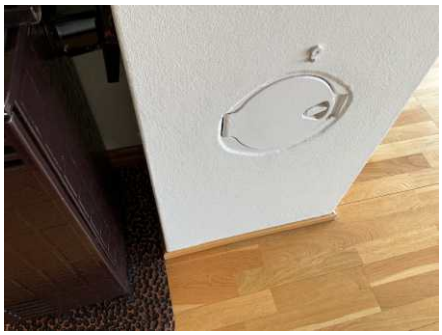
TG 2 Pipe og ildsted

Elementpipe av lettklinkerblokker, pusset og malt.
Kamin i stue, for ved og parafinfyring.

Vurdering av avvik:
• Ildfast plate mangler på gulvet under sotluke/feieluke på pipe.
• Mer enn halvparten av forventet brukstid er passert på pipe.

- En ildfast plate under luke, eller sotlukestein bør monteres for å sikre brannsikkerheten og lukke avviket. Uten tiltak kan gnister eller varm aske føre til brannfare i omkringliggende materialer.

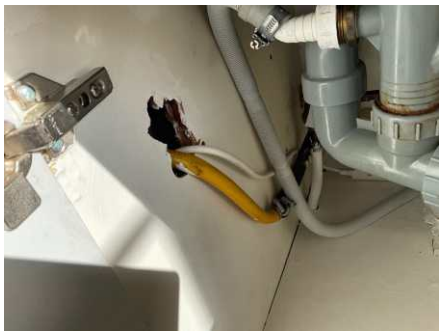
- Varmtvannstanken er over 20 år gammel, noe som overstiger forventet levetid for en slik installasjon. Dette øker risikoen for funksjonssvikt, lekkasjer eller ineffektiv drift, da eldre tanker kan ha slitasje på viktige komponenter som kan føre til redusert ytelse og energiforbruk.

- Det er ikke påvist tilfredsstillende el-tilkobling av varmtvannstank iht. gjeldende forskrift. Dette var ikke et krav ved oppføringstidspunktet.

- Det anbefales å vurdere utskifting av varmtvannstanken med en nyere og mer energieffektiv modell for å redusere risikoen for lekkasje og driftsstans.

- Uten tiltak er det økt fare for funksjonssvikt og vannskader som følge av lekkasje fra tank eller tilhørende rørforbindelser.

- Det bør etableres tilfredsstillende el-tilkobling etter gjeldende forskrift for å redusere risiko for varmgang og brann. Manglende oppgradering kan medføre økt fare for elektriske feil og skader på bygningen.
