ST. HALVARDS GATE 61 A
NÆRINGSLOKALER

VEDLEGG TIL
SALGSOPPGAVE

Tilstandsrapport

Befaringsdato
11.03.2026

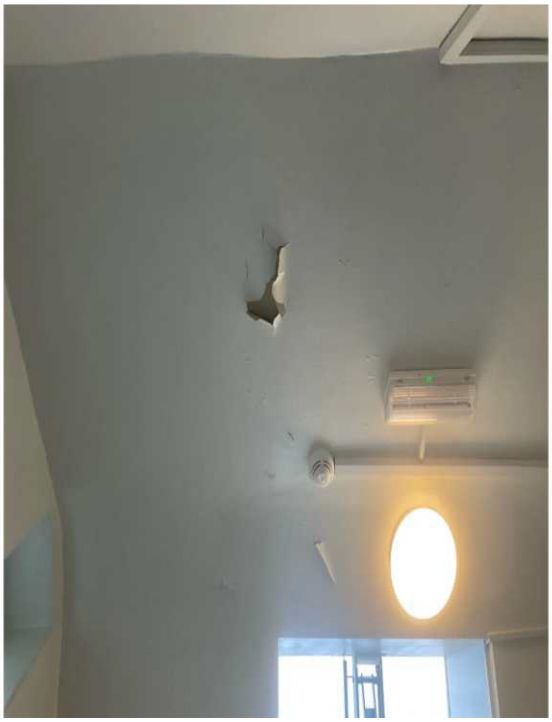
TG3 Takkonstruksjon

Det er stedvis påvist råte i knutepunkter på takbjelker, særlig i områder med rørgjennomføringer. Punktvise fuktmlinger viser forhøyede fuktverdier i takbjelker på utvalgte steder. I enkelte områder med synlig råte ble det ikke registrert forhøyede fuktverdier. Loftet er delvis innredet som leilighet i nyere tid. Det er ikke fremlagt dokumentasjon, søknad eller ferdigattest på arbeidene. Ventileringsforholdene for takkonstruksjonen kunne ikke verifiseres, da eventuell lufting kan være etablert over undertaket og dermed ikke kontrollerbar fra tilgjengelige områder. Takkonstruksjonen er i det vesentlige lukket og er kun vurdert fra bakkeplan samt fra et begrenset tilgjengelig rom/bod på loftet. Fra bakkeplan er det ikke registrert svank, sveis eller andre synlige tegn på konstruksjonssvikt. Lang avstand til taket fra bakkeplan samt at store deler av konstruksjonen er utilgjengelig for inspeksjon begrenser vurderingsgrunnlaget vesentlig.

Råteskader skyldes fuktpåvirkning over tid. At det stedvis ikke ble målt forhøyede fuktverdier i områder med synlig råte kan indikere at fuktkilden ikke lenger er aktiv. Dette utelukker imidlertid ikke aktiv fuktpåvirkning andre steder – både i områder med registrerte forhøyede verdier og i utilgjengelige deler av takkonstruksjonen. Manglende dokumentasjon på loftsombyggingen innebærer at konstruksjonens utførelse og eventuelle inngrep i bærende deler ikke kan verifiseres. Råteskader i bærende konstruksjoner innebærer risiko for svekkelse av bæreevnen. Ettersom kun en svært liten andel av konstruksjonen har vært tilgjengelig for inspeksjon, er komplett tilstand ukjent. Det anbefales nærmere undersøkelser med åpning av innebygde områder for å kartlegge beskaffenhet og fuktnivå i skjulte deler. Det kan videre vurderes installasjon av sensorbasert fuktovervåking i utilgjengelige risikoområder for kontinuerlig logging av fuktutviklingen over tid. Oppgitt kostnadsestimat gjelder kun utbedring av registrerte skader i tilgjengelige deler av konstruksjonen.
