Nesbukta 5F, 1394 NESBRU

Tilstandsrapport

Boligtype: Rekkehus

Byggeår: 2019

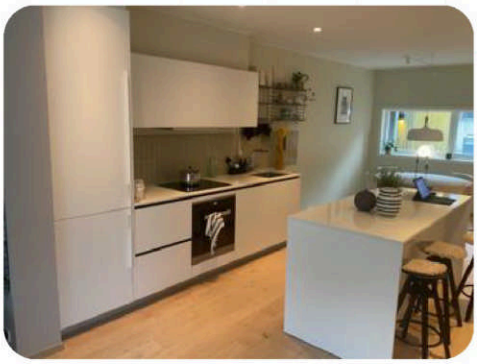
Oppsummering av etasjeskille og gulv på grunn TG-1

1.etg med støp plate på mark.
Etasjeskille av tre.
Tolleransekrav på etasjeskille er vurdert etter NS3600.
Ved nivelering av laser registreres det følgende:
5 mm høydeforskjell over hele 1.etg.
5 mm høydeforskjell over hele 2.etg
.. mm høydeforskjell på soverom
