NORDENGVEIEN 54

Tilstandsrapport

Fritidsbolig
Nordengveien 54, 1684 VESTERØY
HVALER kommune
gnr. 40, bnr. 41

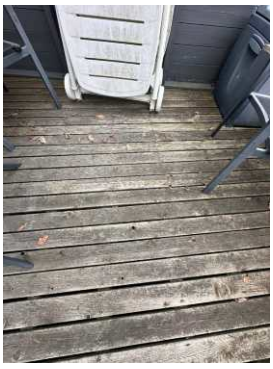
• Det er værslitt/oppsprukket trevirke/trepaneler.

Det ble registrert værsliasje på gulv og rekkverk.

• Det må foretas tiltak for å lukke avviket.

Værsliasje på gulv og rekkverk bør utbedres ved nødvendig vedlikehold, som sliping, maling eller utskifting av skadet trevirke, for å hindre videre forringelse og redusere risikoen for råte og fuktskader.
