Tilstandsrapport

Hæstadhaven 5A , 4770 HØVÅG

Befaringsdato: 18.03.2026 **Rapportdato:** 20.03.2026 **Oppdragsnr.:** 13333-5160 **Eiendomsverdi/PropCloud ref nr:** EC8702

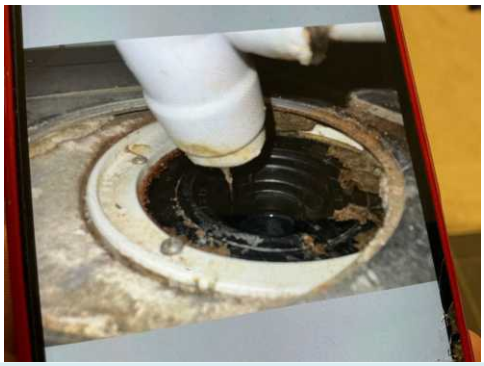
1 ETASJE > BAD

TG 2 Sluk, membran og tettesjikt

Beskrivelse
Det er synlig membranløsning i sluken. Det at membranløsning er observert i sluk er ikke en garanti for at membranløsning er tett og med ønskede oppkanter, men en indikasjon på at ting er utført fagmessig. Tetthet er ikke kontrollert.

NorskStandard regner estimert levetid membran 20 år. Ved alder over 10 år så regnes da mer enn halvparten av estimert levetid oppnådd og man får tg2 utfra alder alene.

Overvåk tilstanden jevnlig. For å få tilstandsgrad 0 eller 1 må tettesjiktet skiftes ut, men tidspunktet for når dette er nødvendig er vanskelig å si noe om.
