GRØNNESTØLSVEIEN 9

Tilstandsrapport

Grønnestølsveien 9, 5073 BERGEN

Befaringsdato: 30.03.2026 **Rapportdato:** 08.04.2026 **Oppdragsnr.:** 20209-3291 **Eiendomsverdi ref nr:** GP6559

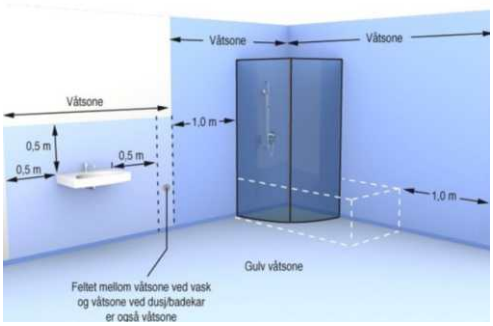
TG 2 Overflater vegger og himling

Keramiske fliser på gulv, malt panel i tak.

Vurdering av avvik:
• Det er vindu/dør med ikke fuktbestandige materialer i våtsonen (ved vask, dusj, badekar, osv.), løsningen eller byggematerialet er uegnet.

• Det er ikke uvanlig at dør el vindu er innenfor definert våtsone, ofte fungerer våtrom med slike avvik uten at det fører til skader/problemer, men det avviker fra teknisk forskrift og det anbefales å fuktbeskytte utsatte materialer for å sikre mot potensielle skader.

Konsekvens/tiltak
• Uegnede materialer må fuktbeskyttes/utskiftes.
