PRIVATMEGLEREN
DRAMMEN

LAUVSTIEN 9

Tilstandsrapport

Lauvstien 9, 3320 VESTFOSSEN

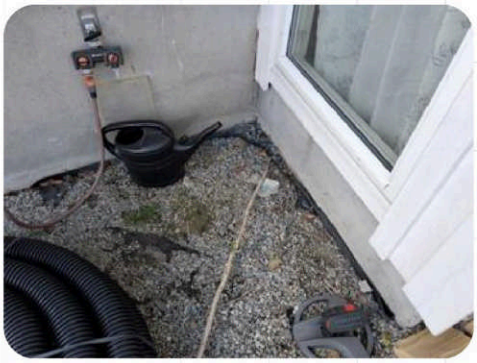
Oppsummering av fundament TG-1

Grunnforhold av fjell.
Grunnmur oppført i betong.
Grunnmuren ble kontrollert ved å visuelt inspisere om det var sprekker (horisontale, vertikale eller diagonale) eller skader sprekker, krympesprekket i støpt gulv på grunn. Ingen tegn til vesentlige avvik utover hva som kan forventes ut i fra alder.

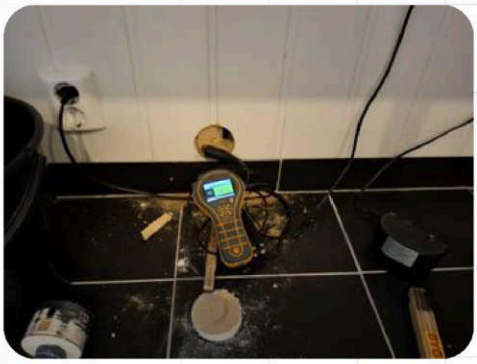
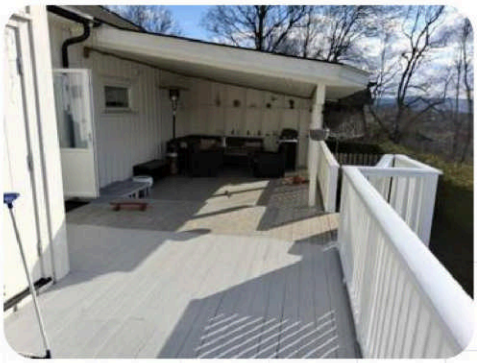
Oppsummering av rom under terreng **TG-2**

Deler av kjeller er påforet.
Deler av kjeller er innredet (bod/lagring)
Det er utført en visuell kontroll av tilgjengelige overflater i samsvar med fuktmåling av Protimeter MMS3
Ved hulltaking måles et fuktinnhold på 12vektprosent.

Det registreres fuktmerker og saltutslag på innvendige vegger i grovkjeller, særlig i nedre del av konstruksjonen. Overflater fremstår med tegn til langvarig fuktpåvirkning. Forholdet indikerer kapillært oppsug fra grunnen eller innsig av fukt gjennom vegg/gulvkonstruksjon.
I tillegg er det åpning i gulv hvor det er etablert pumpekum med fuktige masser. Utførelsen fremstår som enkel, og det er ikke dokumentert tilfredsstillende fuktsikring eller dreneringsløsning.

TG2 settes for å belyse forholdet.

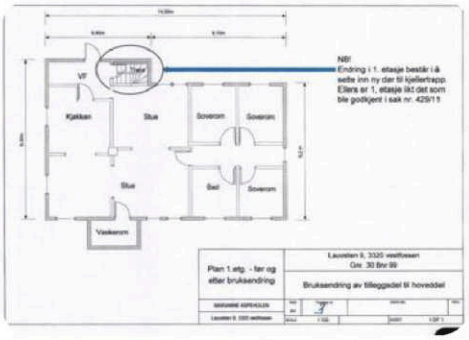
Samsvarer boligen med godkjente byggetegninger? **Nei**

Lofts-etasje som er innredet er ikke omsøkt.

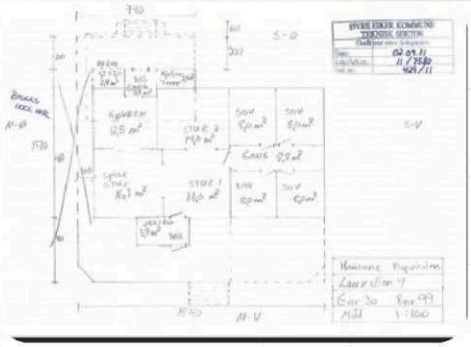
Er det avdekt forhold som tyder på at boenhet ikke er delt opp i brannceller etter kravene i teknisk forskrift? **Nei**

Det er ikke avdekket forhold som tyder på mangelfull oppdeling av brannceller, og boenheten fremstår i hovedsak å oppfylle kravene i teknisk forskrift. Ingen avvik er registrert basert på tilgjengelig informasjon og visuell kontroll.

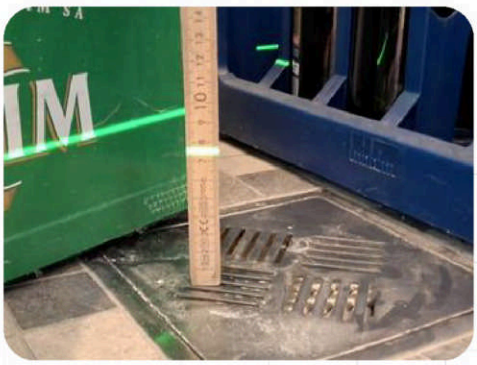
Er det behov for totalrenovering av bad kjeller?	**Nei**
Er det gjennomført arbeider etter opprinnelig byggeår?	**Ja**

Rommet er renovert i 2018 (tidligere salgsoppgave)
Våtrommet vurderes etter dagens krav i NS 3600 og gjeldende forskriftsnivå, med hovedfokus på fuktsikkerhet, ventilasjon, membran/tettesjikt, slukløsninger og dokumentasjon. Det tas samtidig hensyn til at eldre bad ofte ikke oppfyller dagens preaksepterte ytelser, og at avvik derfor er vanlig ved slike utførelser. Det er følgelig ikke unaturlig at bad av eldre dato får en lavere tilstandsgrad selv om rommet i praksis kan ha fungert etter sin hensikt over tid.

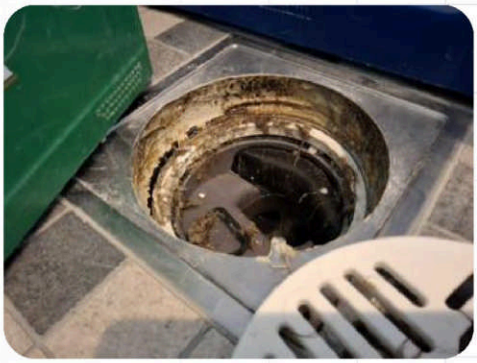
Er det påvist avvik i krav om høydeforskjell på tettesjikt/fall til sluk?	**Ja**
Vil lekkasjevann ledes til sluk?	**Ja**
Er vindu eller dør plassert i våtsone (utsatt for vannsprut)?	**Nei**
Er det gjennomføringer i vegg/tak mot kald sone?	**Ja**

TG2 settes da fallforhold ikke er tilstrekkelig.
