LIOMVEIEN 21B

Tilstandsrapport

Enebolig
Liomveien 21 B, 1362 HOSLE
BÆRUM kommune
gnr. 20, bnr. 1488

Befaringsdato: 13.04.2026 **Rapportdato:** 16.04.2026 **Oppdragsnr.:** 12901-1838 **Eiendomsverdi/PropCloud ref nr:** DW1704

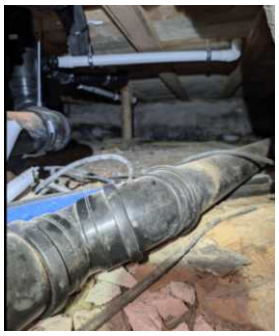
Vurdering av avvik:
• Det er manglende fuktsperre på bakken.

- På grunn av lav takhøyde var det krevende å besiktige hele krypkjelleren og det kan derfor være områder innerst i krypkjelleren som ikke er besiktiget.
- Det er ikke dampsperre eller isolasjon mot grunn som øker risikoen for kondensering.
- Det er påvist vepsebol i krypkjelleren. det er ikke kjent om det er aktivt, eller fra tidligere.

Selv om det ikke ble registrert skadesymptomer på kontrollerte steder på befaringen, gjøres det oppmerksom på at ikke alle områder av krypkjelleren er besiktiget på grunn av svært lav takhøyde. Krypkjellere har erfaringsmessig økt risiko for fuktrelaterte problemer og bør derfor kontrolleres jevnlig.

Manglende fuktsperre og isolasjon øker risikoen for fukt- og kondensskader, noe som kan føre til råte, soppdannelse og redusert inneklima.

Konsekvens/tiltak
• Fuktsperre på bakken bør etableres.

- Sintef Byggforsk anbefaler bruk av vintermatter for å kombinere fuktsperre og isolering av bakken som forebyggende tiltak mot kondensering.
