BRØRAKASTET 9A

Tilstandsrapport

Brørakastet 9 A, 5911 ALVERSUND

Befaringsdato: 28.04.2026 **Rapportdato:** 04.05.2026 **Oppdragsnr.:** 19969-1645 **Eiendomsverdi ref nr:** HB5949

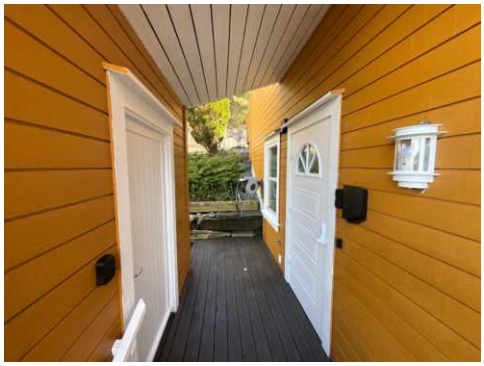
Tilstandsgrad 2 (TG2) settes på grunnlag av alder.

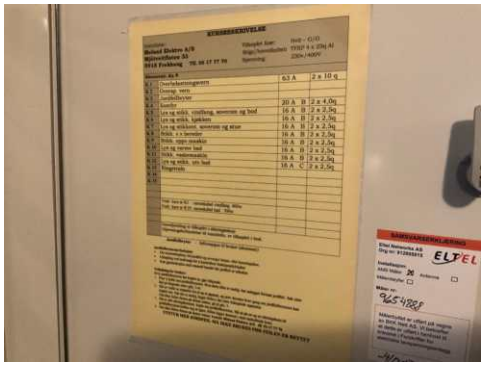
Sikringsskap montert i entré.
Automatsikringer. Antall kurser stemmer med kursfortegnelsen.
Strømmåler i skapet.
