RAVEIEN 16

Tilstandsrapport

Rapport utført av PrivatMegleren Moss den 23.04.2026

Raveien 16, 1580 RYGGE

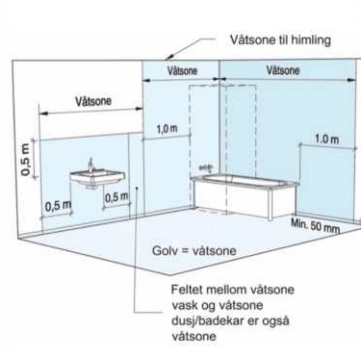
Vurdering av avvik:
• Det er vindu/dør med ikke fuktbestandige materialer i våtsonen (ved vask, dusj, badekar, osv.), løsningen eller byggematerialet er uegnet.

Det er vindu i våtsone.

Konsekvens/tiltak
• Andre tiltak:

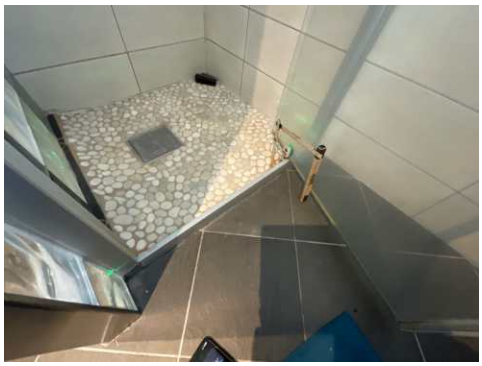
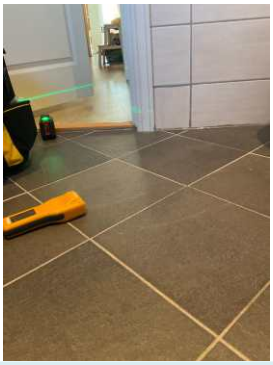
TG 1 Overflater Gulv

Flislagt gulv med elektriske varmekabler. Fallforhold til sluk er målt til ca. 35 mm fra topp membran til topp av slukrist.
