HOLMAVEIEN 5

Tilstandsrapport

Holmaveien 5 , 4328 SANDNES

Befaringsdato: 07.04.2026 **Rapportdato:** 07.05.2026 **Oppdragsnr.:** 12301-3731 **Eiendomsverdi ref nr:** RL1207

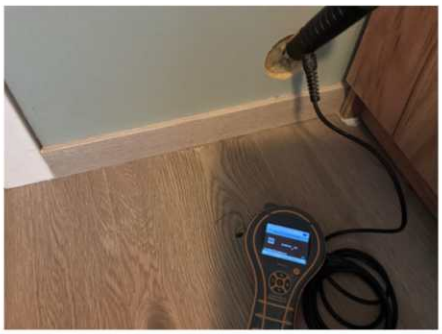
Vurdering av avvik:

• Våtrommet mangler tilluftsventilering, f.eks. spalte/ventil ved dør.

• Det bør etableres tilfredsstillende tilluft til våtrom f.eks. luftespalte ved dør e.l.
