PARKVEIEN 8

Tilstandsrapport

Selveierleilighet
Parkveien 8, 0350 OSLO
OSLO kommune
gnr. 214, bnr. 250, snr. 11

Befaringsdato: 29.01.2026 **Rapportdato:** 02.02.2026 **Oppdragsnr.:** 16603-1015 **Referansenummer:** JD4618

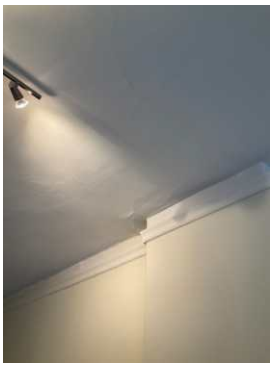
Vurdering av avvik:
• Overflater har en del slitasjegrad utover det en kan forvente.

Antatt rabbis puss, årsak til skade er ikke kartlagt.
Det er stedvis sprekker mellom gulvbord og alder/slitasje skader.

Skade i himling.

Skader himling bør utbedres.
