PRIVATMEGLEREN
KVADRAT

ROLF PRESTHUS VEI 75

Tilstandsrapport

Rolf Presthus vei 75 , 1415 OPPEGÅRD NORDRE FOLLO kommune

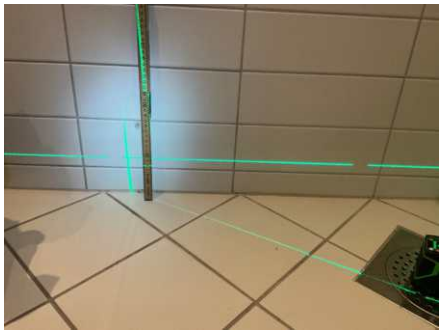
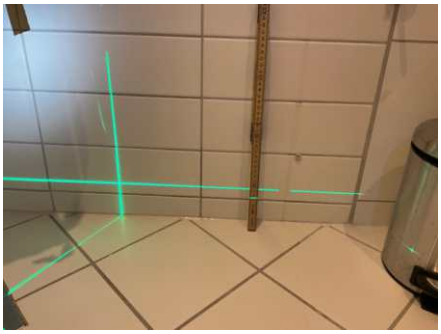
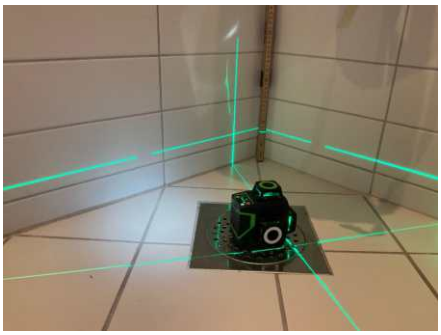
Gulvet er flislagt. Rommet har elektriske varmekabler.

Vurdering av avvik:
• Det er påvist at noen fliser har bom (hulrom under).
• Det er påvist avvik i fallforhold til sluk i forhold til krav i forskrift på byggetidspunktet.

Det er målt fall på gulv dog er det ikke 1/50 fall på gulv rundt sluket.

Konsekvens/tiltak
• Til tross for avviket i fall/høydeforskjell til sluk, vil gulvet fortsatt kunne lede vann mot sluket, men med redusert effektivitet. Dette kan potensielt øke risikoen for vannansamling i enkelte områder av badet.

Bom i flis kan skyldes flere årsaker, for eksempel manglende vedheft til underlaget, bevegelser i underlaget, temperaturendringer eller fuktbelastninger. Hulrom bak flisene gir økt mulighet for sprekker og løse fliser, særlig ved fuktbelastning eller mekanisk påvirkning.

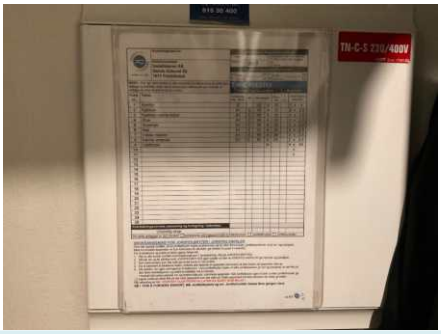
12. Foreta en helhetsvurdering av det elektriske anlegget, dets alder, allmenne tilstand og fare for liv og helse. Bør det elektriske anlegget ha en utvidet el-kontroll?
Ukjent

Det ble ikke observert synlig avvik ved denne befaringen.
Dog er dette kun en forenklet kontroll begrenset til de spørsmål og undersøkelser som forskrift til avhendingslova (tryggere bolighandel) § 2-18 inneholder.
