Tilstandsrapport

Enebolig
Reirveien 39 , 3185 SKOPPUM
HORTEN kommune
gnr. 47, bnr. 88

Befaringsdato: 21.07.2026 **Rapportdato:** 22.07.2026 **Oppdragsnr.:** 21609-1848 **Eiendomsverdi ref nr:** SP1815

Autorisert foretak: Holmane AS **Sertifisert Takstingeniør:** Stian Barth

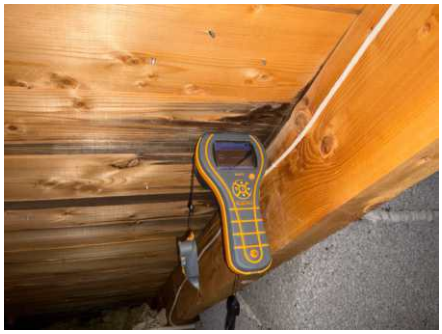
TG 2 Takkonstruksjon/Loft

Punktet må sees i sammenheng med Taktekking

Vurdering av avvik:
• Det er påvist fuktskjolder på undertak og takstoler.
Det er ikke målt unormale fuktverdier på utvalgte plasser i konstruksjon/undertak.

Konsekvens/tiltak
• Ingen umiddelbare tiltak da det ikke er målt unormale fuktverdier i konstruksjon/undertak på loftet, men hold konstruksjonen under oppsyn for å avdekke en eventuell utvikling og behov for tiltak.

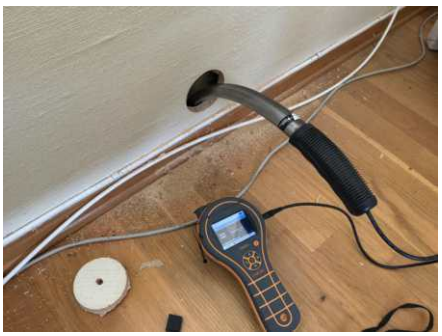
1. ETASJE > VASKEROM

• Våtrommet må påregnes totalrenovert selv om det ikke er avdekket fuktskader på våtrommet, er det høy risiko for at konstruksjonene ikke vil tåle vanlig bruk av vann eller lekkasjer. Dette kan føre til fuktskader på tilstøtende konstruksjoner.

Kostnadsestimat: 200 000 - 500 000
