MOKOLLVEIEN 31

Tilstandsrapport

Enebolig
Mokollveien 31 , 3226 SANDEFJORD
SANDEFJORD kommune
gnr. 39, bnr. 27

Befaringsdato: 08.04.2026 **Rapportdato:** 09.04.2026 **Oppdragsnr.:** 21609-1732 **Eiendomsverdi ref nr:** EI1732

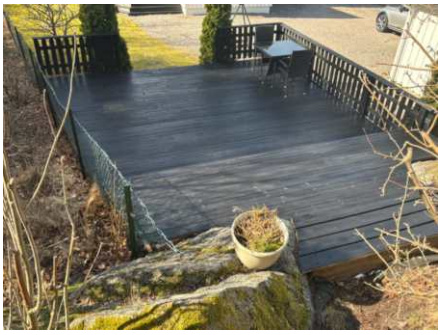
TG 1 Balkonger, terrasser og rom under balkonger

Tradisjonell terrasse og balkong, bygget i impregnert treverk.
Treverk på terrassen har normal bruksslitasje/vedlikeholdsbehov som er forventet etter alder.

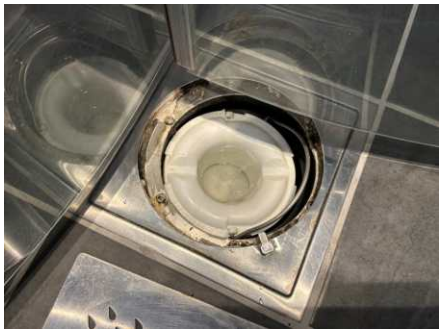
1. ETASJE > BAD/VASKEROM

Vurdering av avvik:
• Det er påvist avvik i krav til høydeforskjell/fall-løsning på våtrommet.

Et bad med manglende/redusert fall til sluk blir mindre funksjonelt og sikkert for brukeren. Dette kan medføre stående vann på gulvet, vann som ikke ledes effektivt til sluket, økt risiko for at vann renner ut av rommet og redusert sklisikkerhet på gulvet.
Ved en renovering er det viktig å påse at det etableres tilstrekkelig fall etter gjeldende krav.
