KREPSEN 5

Tilstandsrapport

Enebolig
Krepsen 5 , 2165 HVAM
NES kommune
gnr. 79, bnr. 435

Befaringsdato: 20.04.2026 **Rapportdato:** 24.04.2026 **Oppdragsnr.:** 14283-2053 **Eiendomsverdi ref nr:** TO3913

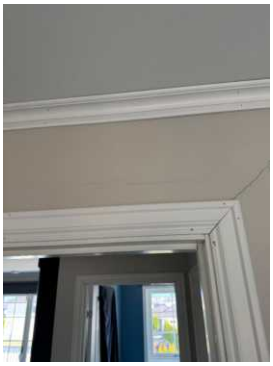
Vurdering av avvik:
• Det er avvik:

Det er påvist noen riss/sprekker på 1 stk. vegg i soverom i 2. etasje.
Det er påvist at noen gulvfliser i hall m/trapp har bom (hulrom under).

Selv om bom eller hullyd ikke alltid er et umiddelbart problem, bør det overvåkes nøye for eventuell utvikling i sprekker i flisfuger e.l., oppstår dette må en foreta tiltak for å begrense utviklingen.
