Tilstandsrapport

Enebolig
Fjellstrandveien 8, 1458 FJELLSTRAND
NESODDEN kommune
gnr. 29, bnr. 216

Befaringsdato: 14.04.2026 **Rapportdato:** 30.06.2026 **Oppdragsnr.:** 20084-3823 **Referansenummer:** GB5542

Autorisert foretak: Stavern Taksering AS **Sertifisert Takstingeniør:** Rune Larsen **Vår ref:** Anne Elisabeth Naper PM Park

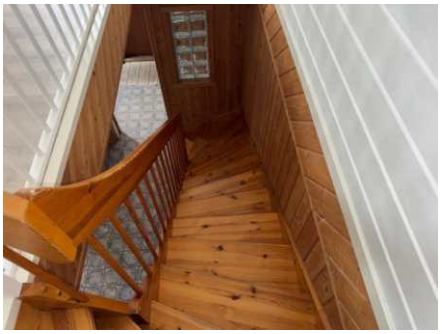
Boligen har en lakkert tretrapp. Trappen har for store åpninger mellom trinnene.
Trappen knirket ikke på befaringsdagen, men dette kan endre seg med årstidene. For å unngå knirk i trapper anbefales det å holde et stabilt fuktnivå i inneluften.
Det er betongtrapp ned til kjeller.

Trappen har slitasje og for store åpninger mellom trinnene.

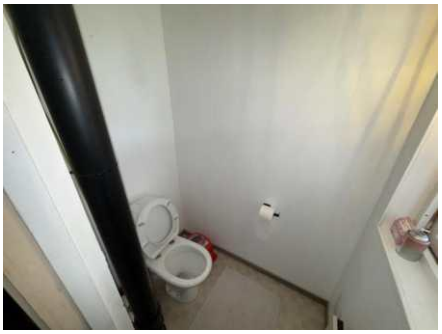
Det er skader på plater i dusjsonen, på vegger og i tak, samt skade på sluket i dusjen.
Rommet har kun naturlig ventilasjon via ventil.
Gulvbelegget har nådd forventet levetid og bør skiftes ut.

• Manglende oppgradering av våtrommet medfører høy risiko for at konstruksjonene ikke vil tåle vanlig bruk av vann eller lekkasjer. Selv om det er dusjkabinett, er det fortsatt en betydelig risiko for at våtrommets konstruksjoner ikke tåler lekkasjer. Dette kan føre til fuktskader på tilstøtende konstruksjoner.

Badet bør totalrenoveres, inkludert utskifting av gulvbelegg, utbedring av skader på plater i dusjsonen, vegger og tak, samt reparasjon eller utskifting av skadet sluk.

Det bør etableres tilfredsstillende ventilasjon i henhold til dagens krav.
