BRÅTENVEIEN 12

Tilstandsrapport

Rapport utført av PrivatMegleren Moss den 17.04.2026

Bråtenveien 12, 1580 RYGGE

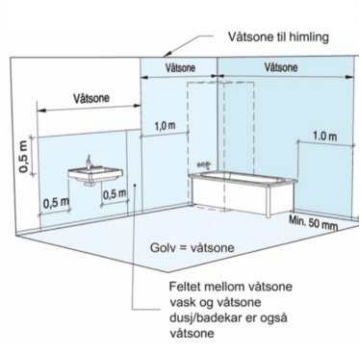
1. ETASJE > BAD/VASKEROM

Beskrivelse
Bad/vaskerom fra 2010.
Utført av fagfolk, dokumentasjon foreligger.

Vurdering av avvik:
• Det er vindu/dør med ikke fuktbestandige materialer i våtsonen (ved vask, dusj, badekar, osv.), løsningen eller byggematerialet er uegnet.
Dør ligger i våtsone vegg.

Vurdering av avvik:
• Det er påvist at høydeforskjell fra topp slukrist til gulv/synlig topp membran ved dørterskel er mindre enn 25 mm.

Vurdering av avvik:
• Mer enn halvparten av forventet brukstid er passert på membranløsningen.
• Mer enn halvparten av forventet brukstid er passert på slukløsningen.
Et våtrom har begrenset med levetid.
Mansjett er også noe oppsprukket som vurderes naturlig opp mot alder.

• Sluket må sjekkes og rengjøres jevnlig.
• Overvåk tilstanden jevnlig. For å få tilstandsgrad 0 eller 1 må slukløsningen skiftes ut og sannsynligvis må også membransjiktet skiftes/utbedres. Det er imidlertid vanskelig å si noe om tidspunktet for når dette er nødvendig.
• Eldre sluk av plast er ofte utsatt for lekkasjer og særlig i overganger. Eventuelle lekkasjer kan medføre fuktskader på tilliggende konstruksjoner.
