Tilstandsrapport

Leilighet

Risingjordet 36 , 3716 SKIEN

Befaringsdato: 10.04.2026 **Rapportdato:** 24.04.2026 **Oppdragsnr.:** 12956-2295 **Eiendomsverdi ref nr:** HZ6791

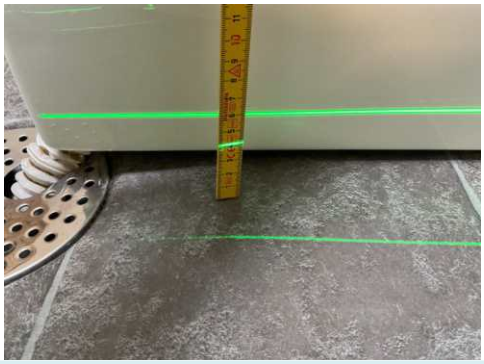
Gulvet har vinylbelegg.

Vurdering av avvik:
• Det er påvist andre avvik:

Fra dør og mot sluk har gulvet motfall på ca.5mm.

For å lukke avviket må det etableres fall i henhold til forskrift.
For videre bruk av badet må det fortsettes med å bruke dusjkabinett med kontrollert avrenning til sluk.

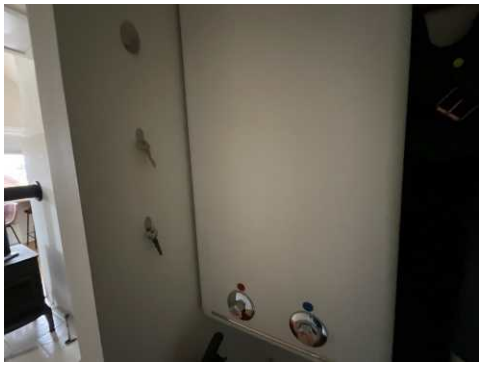
Det er veggmontert varmtvannstank.

• Det er ikke påvist tilfredsstillende avrenning eller annen kompenserende løsning fra varmtvannstank.
• Det er påvist at varmtvannstank er over 20 år

• Det er ikke behov for utbedringstiltak siden tanken fungerer i dag, men ut ifra alder kan skader plutselig oppstå på eldre tanker.
• Det bør etableres tilfredsstillende avrenning eller lekkasjesikring ved varmtvannstank.
