Tilstandsrapport

Nordtjønnveien 12E , 4620
KRISTIANSAND S

Befaringsdato: 28.04.2026 **Rapportdato:** 08.05.2026 **Oppdragsnr.:** 19344-2224 **Eiendomsverdi/PropCloud ref nr:** HW1277

Foretak: Boligtakst AS

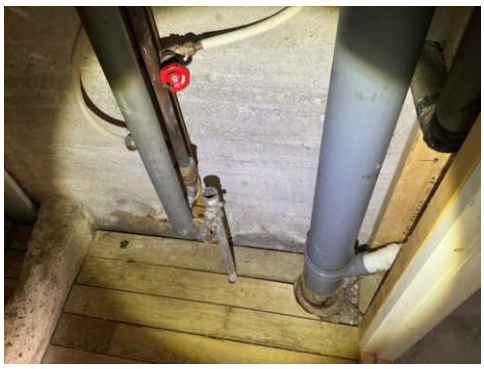
Varierende alder på røropplegg. Undertegnede er ikke fagmann innen VVS faget og vurdering er kun en visuell kontroll med tanke på synlige lekkasjer og svikt.

• Vurdering er basert på alder. Tilstandsgrad 2 gis med bakgrunn i at mer enn halvparten av forventet brukstid for skjulte røranlegg er passert. Det er nå ingen symptomer på funksjonssvekkelse, men vær oppmerksom på at dette er en risikokonstruksjon.

Ved oppgradering/renovering av bad, kjøkken ol. vil det være naturlig å påregne oppgradering av røropplegg. Ut fra alder er det en risiko forbundet med røropplegg med tanke på lekkasjer/svikt som kan oppstå.
