PRIVATMEGLEREN

RICHARD BACHES VEI 1

Tilstandsrapport

Richard Baches vei 1, 1452 NESODDTANGEN

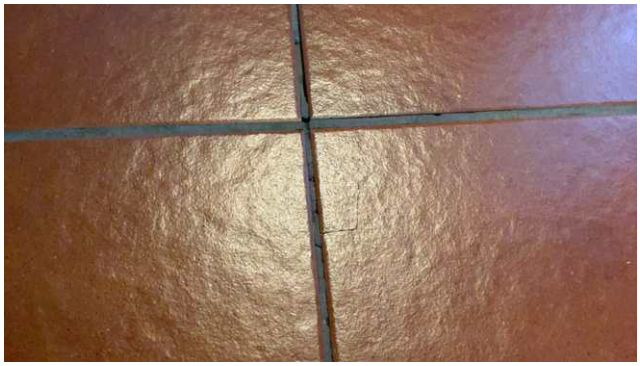
Vurdering av avvik:

• Det er avvik:

Det er bom, riss i fuger og noen sprukne flis i entré.
Lokale områder med behov for vedlikehold av tregulv i 1.etg. og 2.etg.

Fliser med bom bør utbedres for å unngå sprekker i fuger og løse flis, nærmere kontroll av eksakt antall bør utføres.
Slitte flater vil ha behov for utskiftninger/oppussing/modernisering, mangelfullt vedlikehold vil føre til behov for utskiftninger.
