PRIVATMEGLEREN
KOMPLETT

SOLKROKEN 10 OG 12

Tilstandsrapport

Enebolig Solkroken 10
Solkroken 10 og 12, 1807 ASKIM
INDRE ØSTFOLD kommune
gnr. 52, bnr. 8

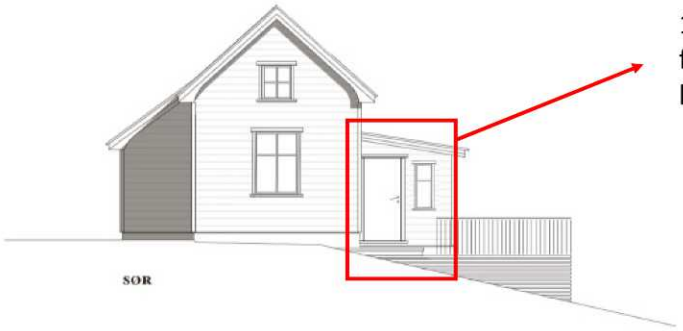
E – 8

1. Vinduet er integrert i døren fordi elektrikkeren ønsket å legge sikringsskapet hit.

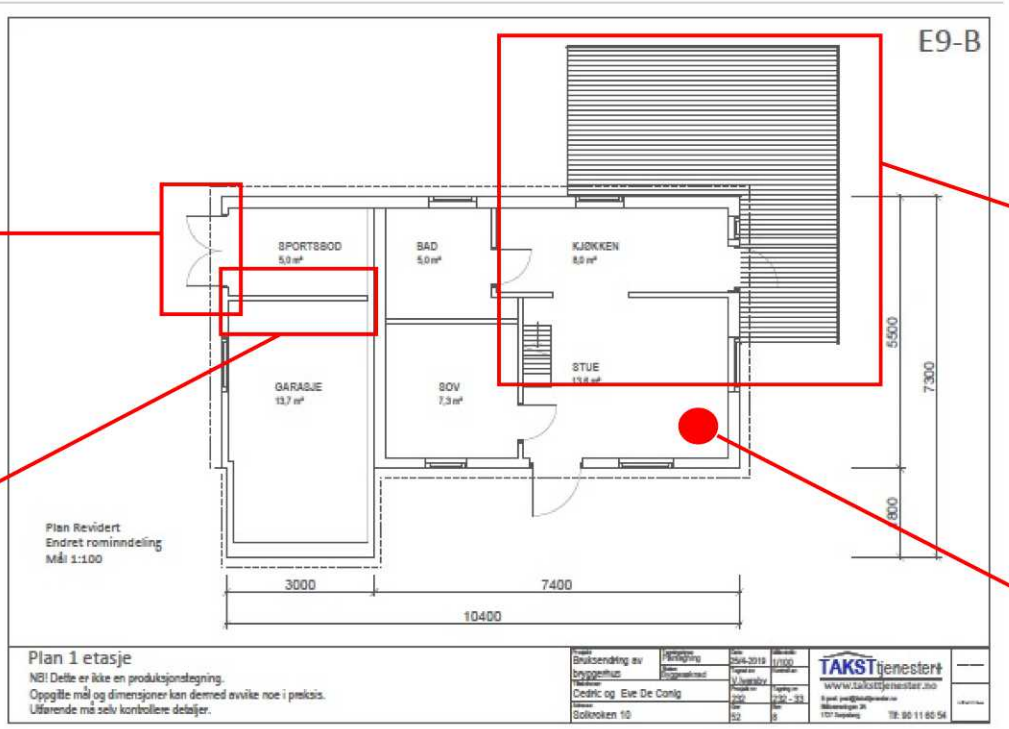
2. Enkeltdør med vindu i tidsriktig stil. Vi måtte endre pga mellomrommet mellom bjelkene i veggen

3. Veggen er bygget ca 50 cm, men vi avventer å ferdigstille til vi har fått lagt drenering i garasjegulvet (dette antas å bli gjennomført ila 2022).

4. Vi har avventet med å bygge veranda til ca 2022/2023, men det er beplantet gressplen på uteareal et.

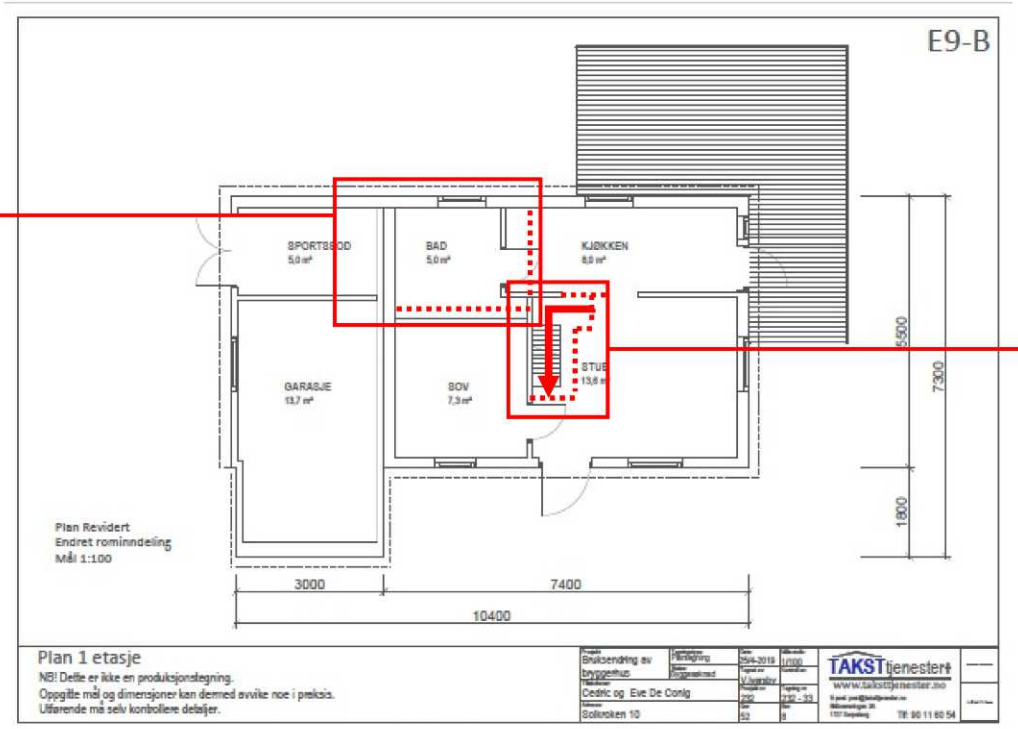
5. Peis og elektrisk gulvvarme på stue, kjøkken og bad i stedet for vannbåren gulvvarme.

6. Vi endret litt på plasseringen av veggene, men badet er fremdeles minst 5 m2 (for å få plass til skyvedørs-garaderober på soverommet)

7. Trappen er større (90 grader vinkel) og mindre bratt, og vi har laget et kott med dør under trappen (ca 2 m2 gulvareal)

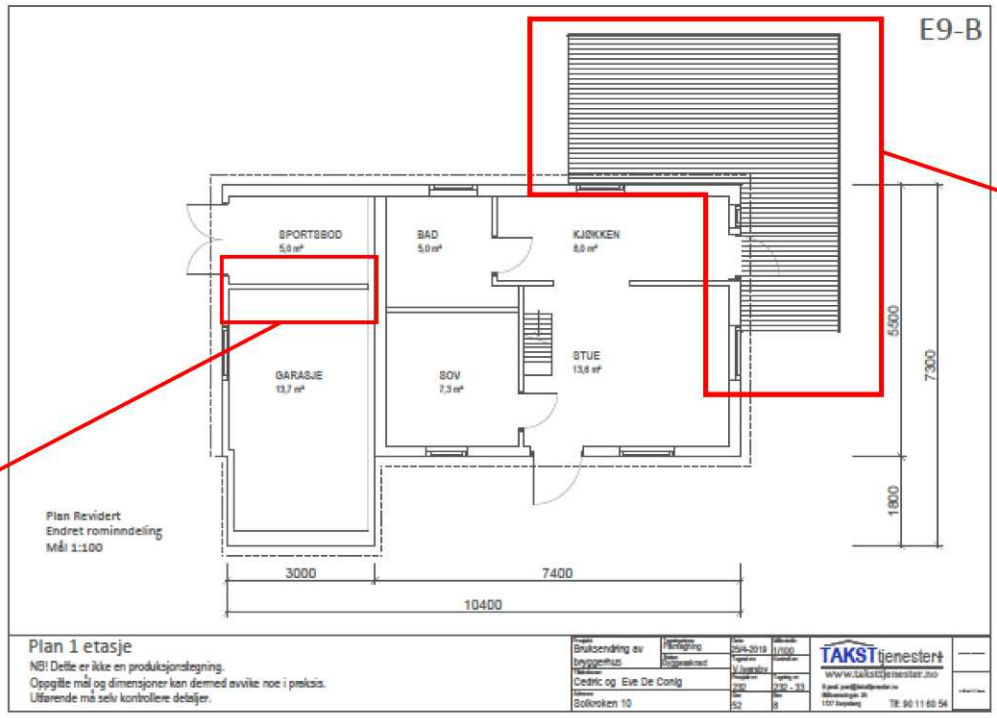
Veggen er bygget ca 50 cm og utgjør fullgod inndeling mellom garasje og sportsbod

Veranda er bygget og er noe større enn på skissen. Den er lagt i to plan og har rekkverk på de sidene der den ligger over 50 cm over bakke

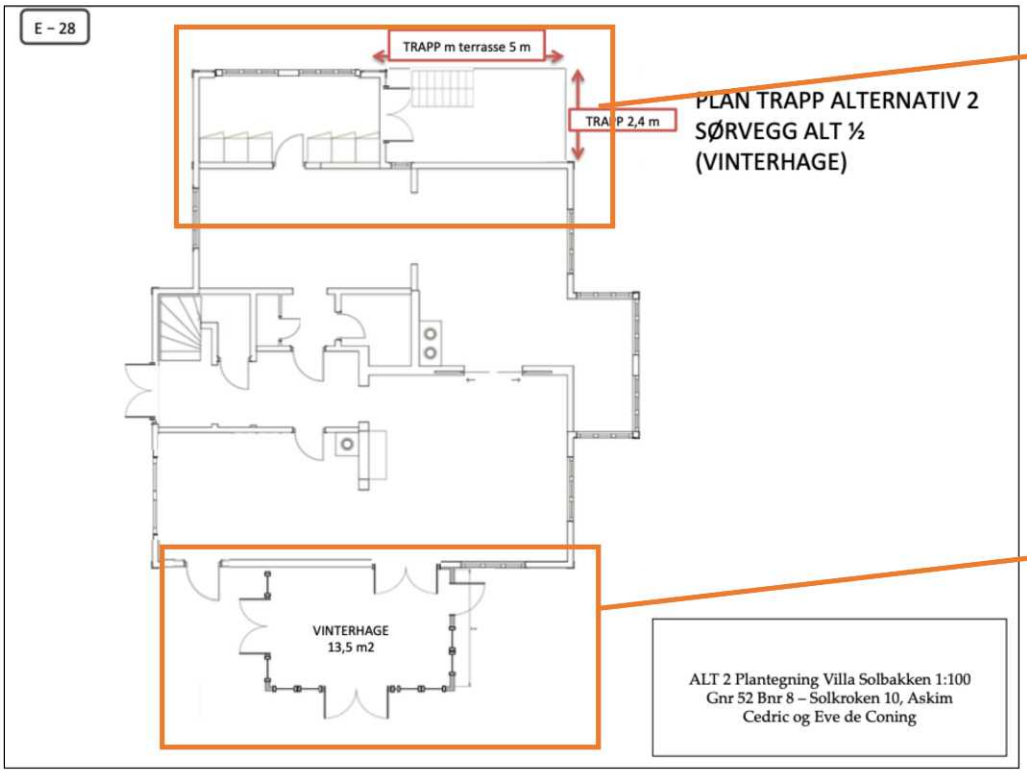
1. Det er ikke bygget utvendig trapp til andre etasje.
2. Plattingen er mindre (2,35 x 2,4 m)
3. Det er satt inn enkeltdør og ikke dobbeltdør
4. Vinduene mot nord avviker noe i form fra skissen.

Det er ikke bygget vinterhage
